Indagini geologico-tecniche di supporto al Piano di Recupero di un'area in 4 B2 in Via Fiorentina nel Comune di Certaldo (FI).

Certaldo, Giugno 2004

INDAGINI GEOLOGICO-TECNICHE DI SUPPORTO AL PIANO DI
RECUPERO DI UN'AREA IN 4 B2 IN VIA FIORENTINA NEL COMUNE DI
CERTALDO (FI).

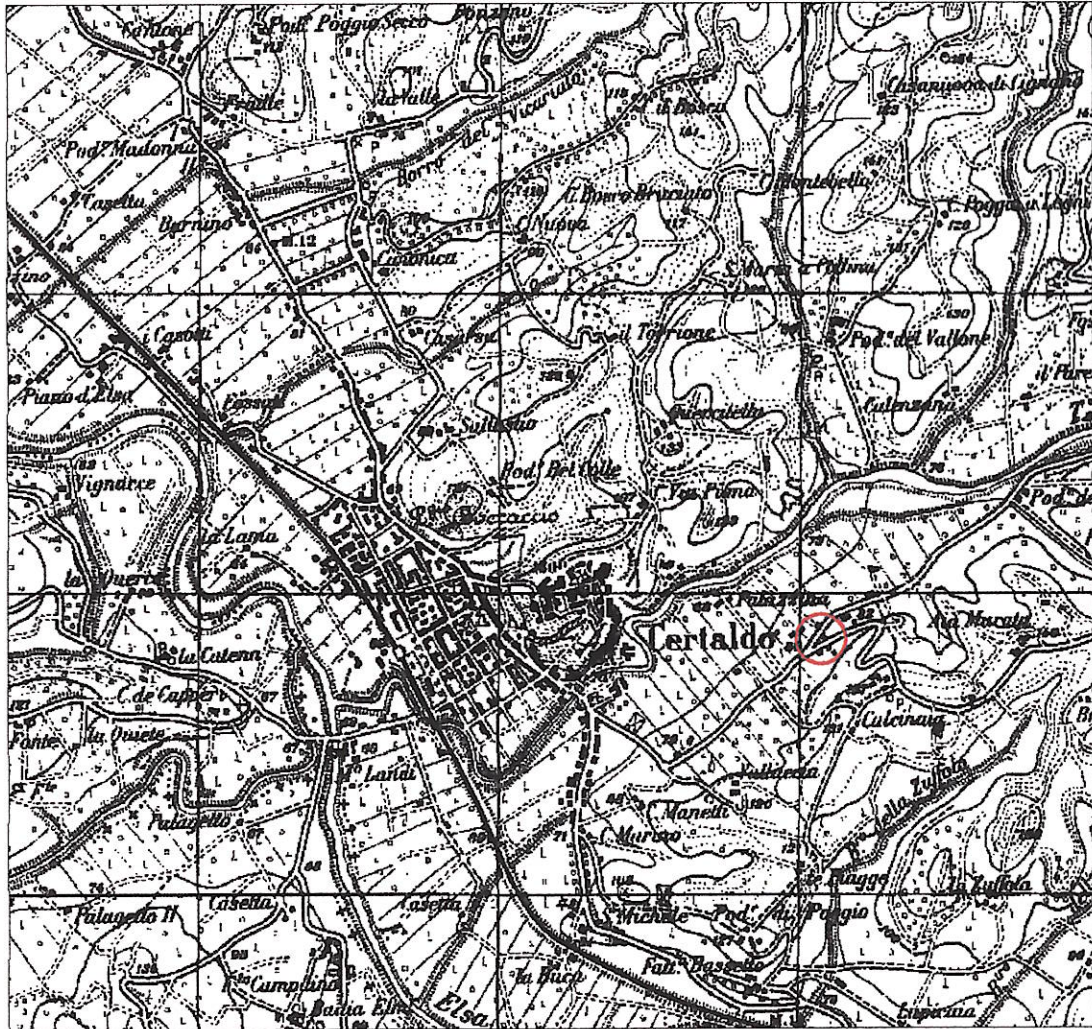
COROGRAFIA GENERALE

L'area in esame (fig. 1-2) si localizza in sinistra idrografica del Torrente Agliena tributario di destra del Fiume Elsa.

Dalla corografia generale (scala 1:25.000) si evidenzia che la distanza dal corso d'acqua principale della zona in esame è di circa 300 m, in particolare siamo in adiacenza alla Strada Provinciale Lucardese, in una porzione di terreno alle immediate falde dei rilievi collinari su cui si sviluppa il corso della Strada Provinciale di S. Donnino.

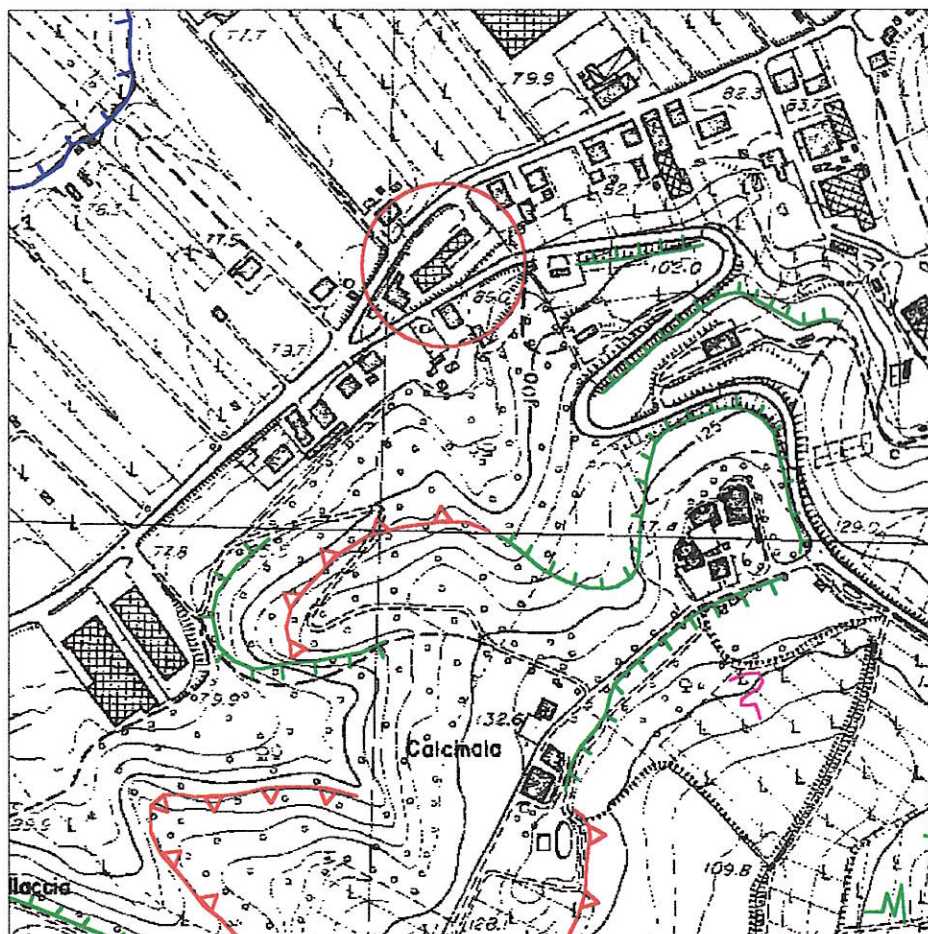
Fig. 2

L'ubicazione esatta dell'area in esame può esser meglio distinta dalla fig. 2; l'immobile oggetto del presente PdR si pone ad una distanza minima di circa 18 m dalla S.P. Lucardese e a circa 6 m dalla S.P. di S. Donnino.

Le principali forme distinte durante il rilievo geomorfologico di campagna e attraverso lo studio delle foto aeree disponibili, sono soprattutto riferibili ad interventi antropici e a processi di erosione naturale, infatti si

notano in tutta la zona collinare, che si estende nella porzione sud dell'area indagata, numerose scarpate antropiche che testimoniano l'esecuzione di riporti e/o sbancamenti per facilitare gli insediamenti umani, le vie di comunicazione e le pratiche agricole. Sono inoltre osservabili alcune scarpate di erosione sempre a sud del comparto di intervento che allo stato attuale non mostrano segni di retrogressione.

Dal punto di vista dei processi di versante sono individuabili a sud dell'area oggetto di studio, fenomeni di soliflusso e di erosione superficiale diffusa.

Per ciò che riguarda il dettaglio del comparto di intervento non si sono rilevati fenomeni di dissesto attivi e/o incipienti, né forme di un certo rilievo dal punto di vista geomorfologico in grado di compromettere la fattibilità del P.d.R. in progetto.
