## P.E.E.P. CANONICA EST - AREA A VERDE PUBBLICO POSTA IN FREGIO ALLA STADA PROVINCIALE N°125 DI LUNGAGNANA-MONTESPERTOLI

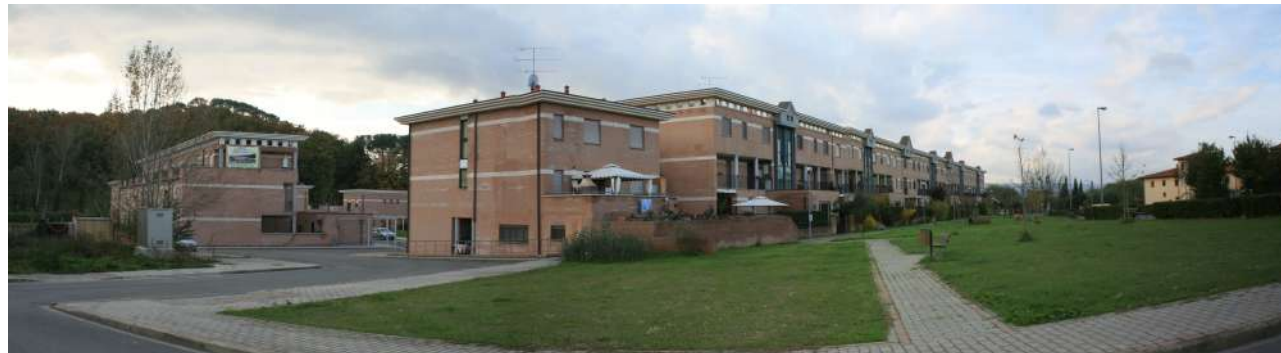
L'area a verde è direttamente accessibile dai marciapiedi che la circoscrivono .

I percorsi perimetrali sono pavimentati con betonelle in calcestruzzo, lungo i percorsi sono presenti degli slarghi nei quali sono state posizionate delle panchine, all'interno delle aree a prato sono presenti alcune attrezzature ludiche.

<b>ACCESSO ALL'AREA</b>	L'area è perimetrata da marciapiedi dotati da ribassamenti e scivoli di raccordo con il piano stradale e le aree a parcheggio limitrofe. I percorsi interni all'area a verde sono complanari con i marciapiedi, per raggiungere le attrezzature per il gioco si devono attraversare le aree a prato.
-------------------------	---

ANNOTAZIONI
Viene ritenuta non necessaria la realizzazione del cordolo di delimitazione laterale dei percorsi vista la modesta entità della pendenza delle percorrenze e l'assenza di scalini verso le aree a prato.

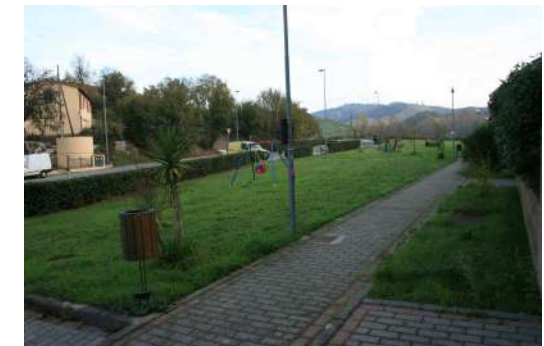
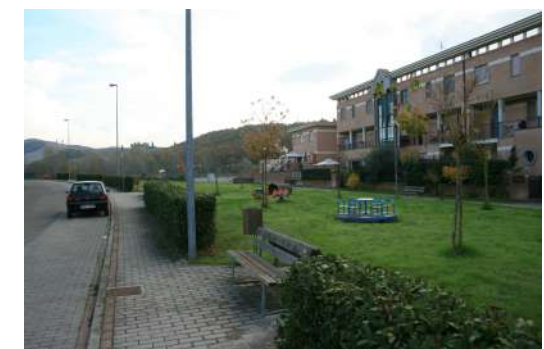
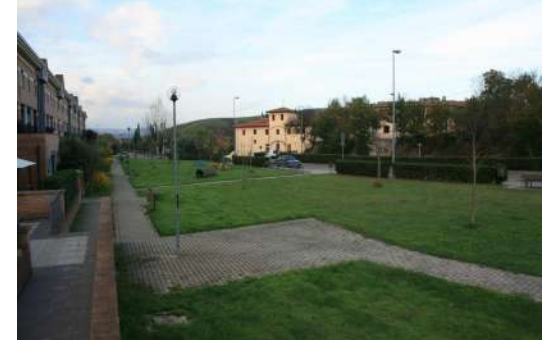
VALUTAZIONE COMPLESSIVA			
	ADEGUATI/E	DA COMPLETARE/MIGLIORARE	DA ADEGUARE
PERCORSI INTERNI	●		
AREE PAVIMENTATE	●		
GRADO DI ACCESSIBILITA' COMPLESSIVO	●

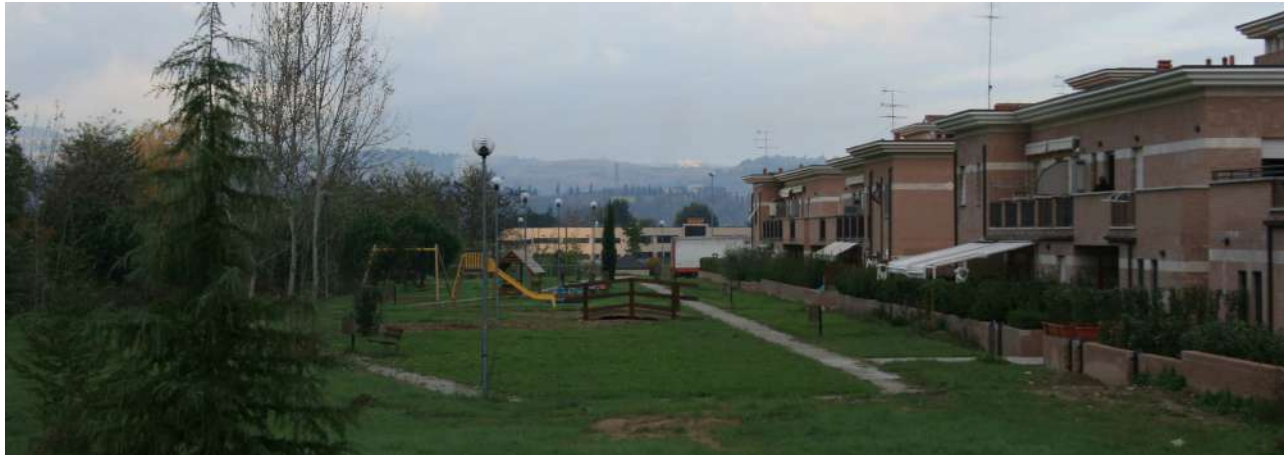
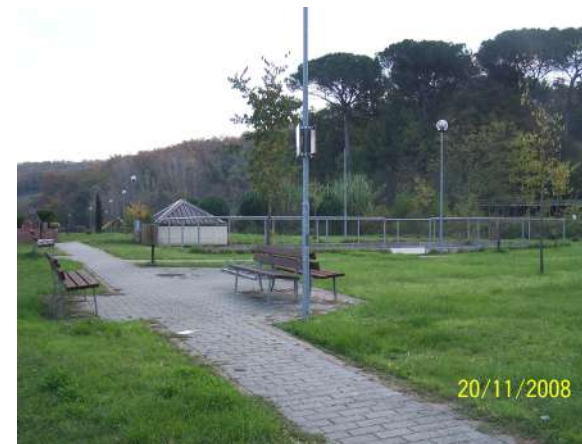
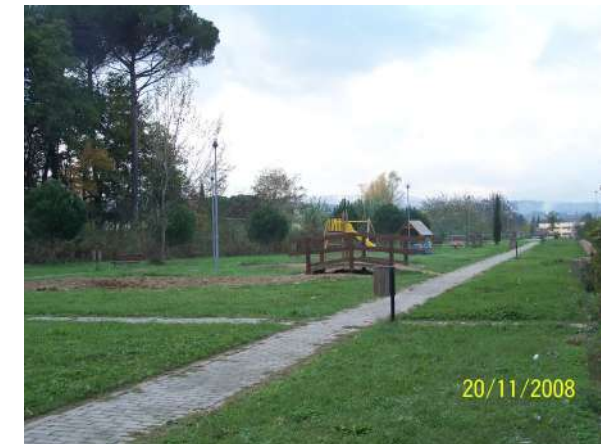
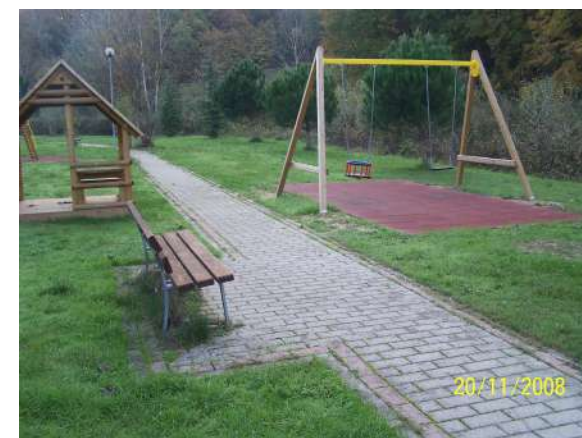
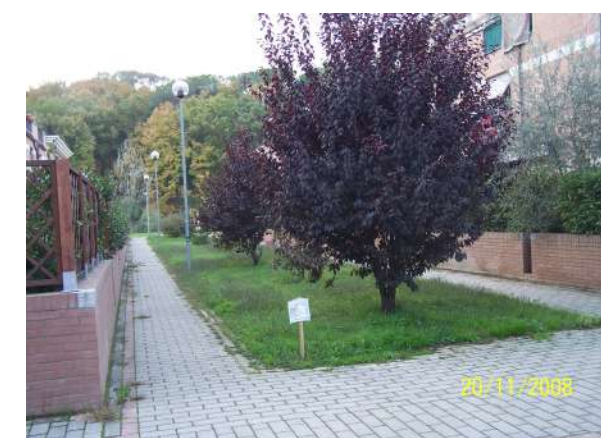
L'area a verde è direttamente accessibile dai marciapiedi che la circoscrivono.

I percorsi perimetrali ed interni al verde sono pavimentati con betonelle in calcestruzzo, lungo i percorsi sono presenti degli slarghi nei quali sono state posizionate delle panchine, al margine di dette percorrenze sono state collocate alcune attrezzature ludiche.

<b>ACCESSO ALL'AREA</b>	L'area è perimetrata da marciapiedi dotati da ribassamenti e scivoli di raccordo con il piano stradale e le aree a parcheggio limitrofe. I percorsi interni all'area a verde sono complanari con i marciapiedi, le attrezzature ludiche sono poste nelle immediate vicinanze di dette percorrenze.
-------------------------	---

ANNOTAZIONI
Viene ritenuta non necessaria la realizzazione del cordolo di delimitazione laterale dei percorsi vista la modesta entità della pendenza delle percorrenze e l'assenza di scalini verso le aree a prato.

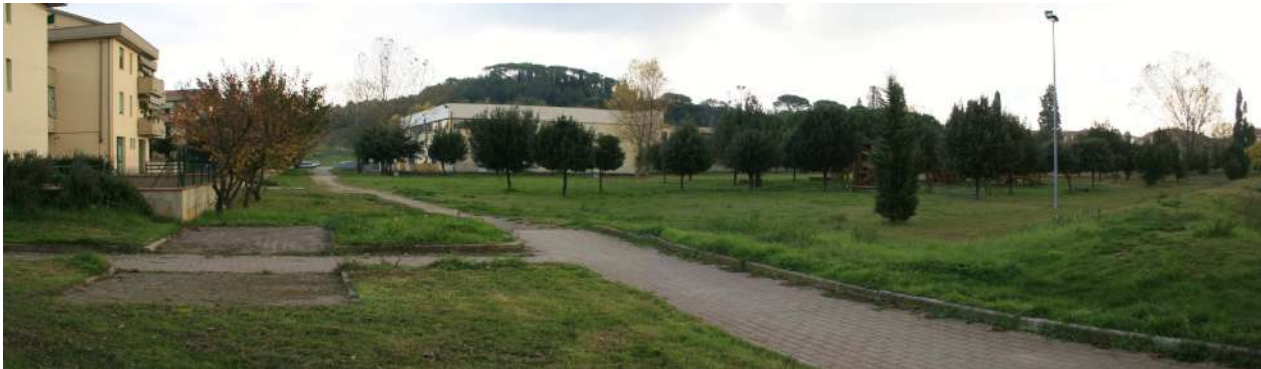
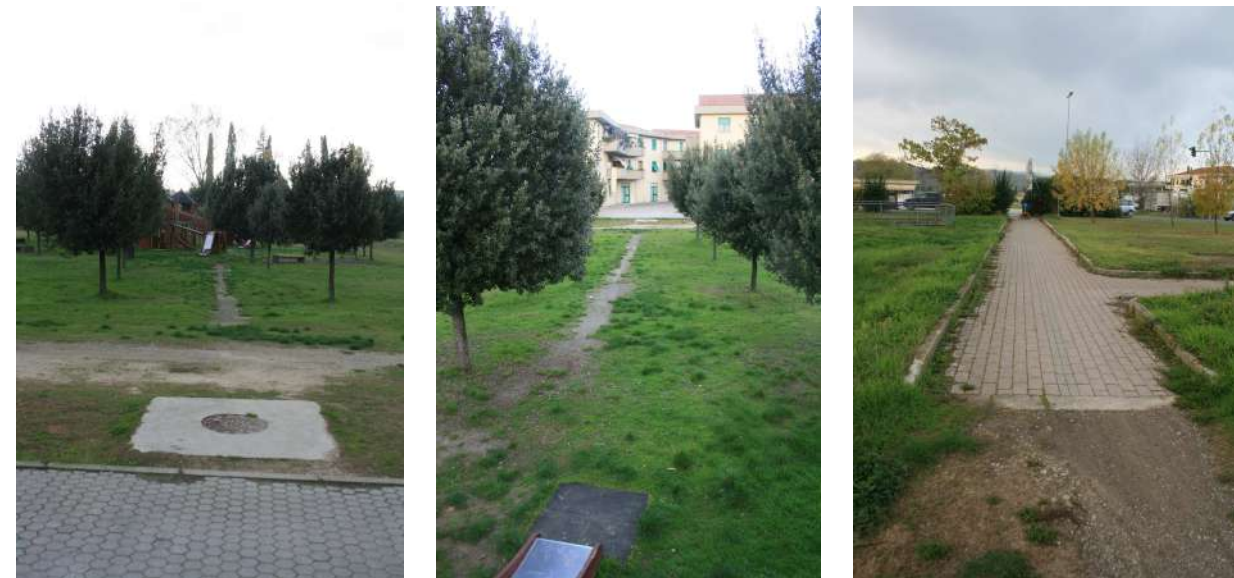
L'area a verde è direttamente accessibile dal sistema di marciapiedi che provengono da via f.lli Cervi e da via Agnoletti con percorsi pavimentati di adeguata dimensione e pendenza. I percorsi perimetrali sono pavimentati con betonelle in calcestruzzo, il sistema delle pavimentazioni è però interrotto a circa ml 60,00 dall'area nella quale è presente una attrezzatura ludica di grandi dimensioni.

<b>ACCESSO ALL'AREA</b>	L'area è perimetrata da marciapiedi dotati da ribassamenti e scivoli di raccordo con il piano stradale e le aree a parcheggio limitrofe. I percorsi interni all'area a verde sono complanari con i marciapiedi è presente però una interruzione della pavimentazione dei percorsi pedonali, per raggiungere le attrezzature per il gioco si devono percorrere delle viabilità sterrate.
-------------------------	---

ANNOTAZIONI
<ul style="list-style-type: none"> <li>Viene proposto il prolungamento dei percorsi pavimentati esistenti fino al raggiungimento delle aree dove sono posizionate le attrezzature ludiche.</li> </ul>

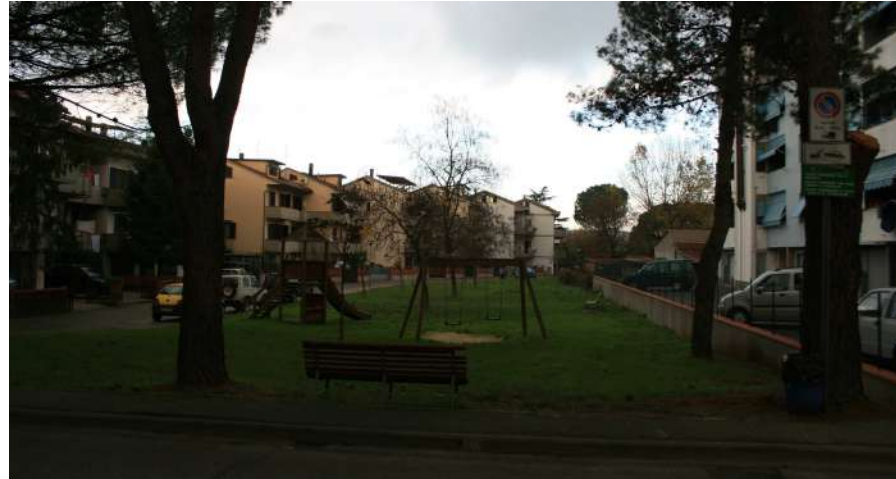
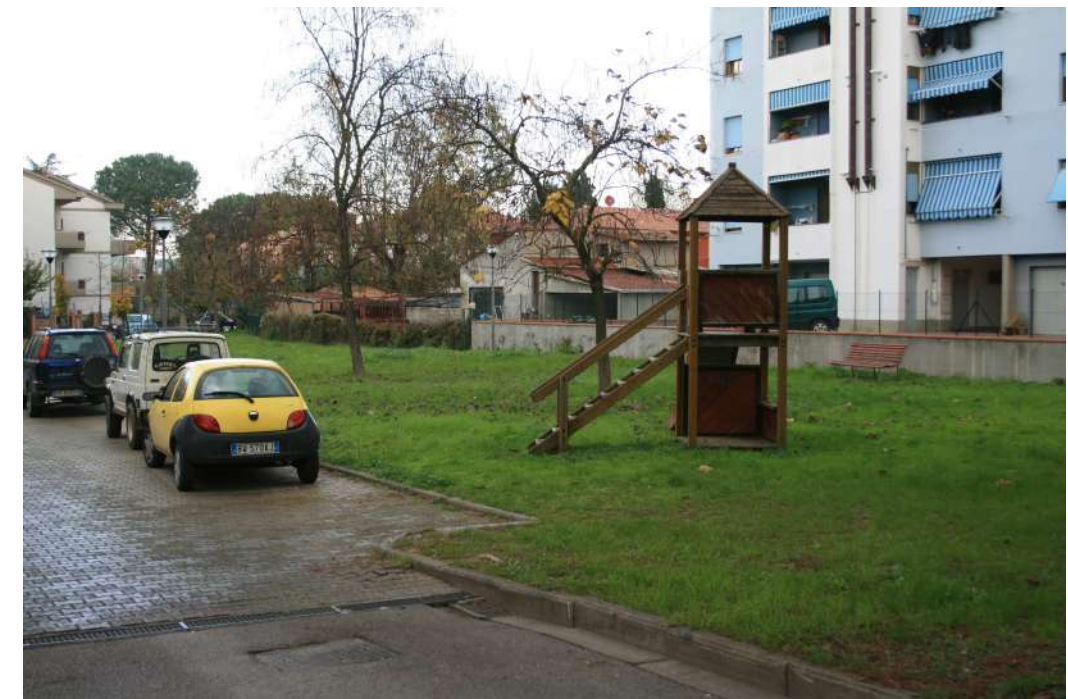
La presente scheda si riferisce ad un'area di modeste dimensioni contenuta tra gli edifici residenziali dei P.E.E.P. di Viale Giacomo Matteotti e via Carlo Marx.

Nel giardino sono localizzate alcune attrezzature ludiche.

L'area a verde è direttamente accessibile dal marciapiede posto in testa a via Carlo Marx ed è sprovvista di percorsi interni all'area

<b>ACCESSO ALL'AREA</b>	L'area è perimetrata da marciapiedi di ridotte dimensioni non dotati di ribassamenti e scivoli di raccordo con il piano stradale limitrofe. L'area non è dotata di percorsi interni ed è completamente inerbita.
-------------------------	---

ANNOTAZIONI
Viene proposta la creazione di percorsi pavimentati che giungano in prossimità delle aree dove sono posizionate le attrezzature ludiche oltre alla creazione di uno scivolo di accesso verso il piano stradale .

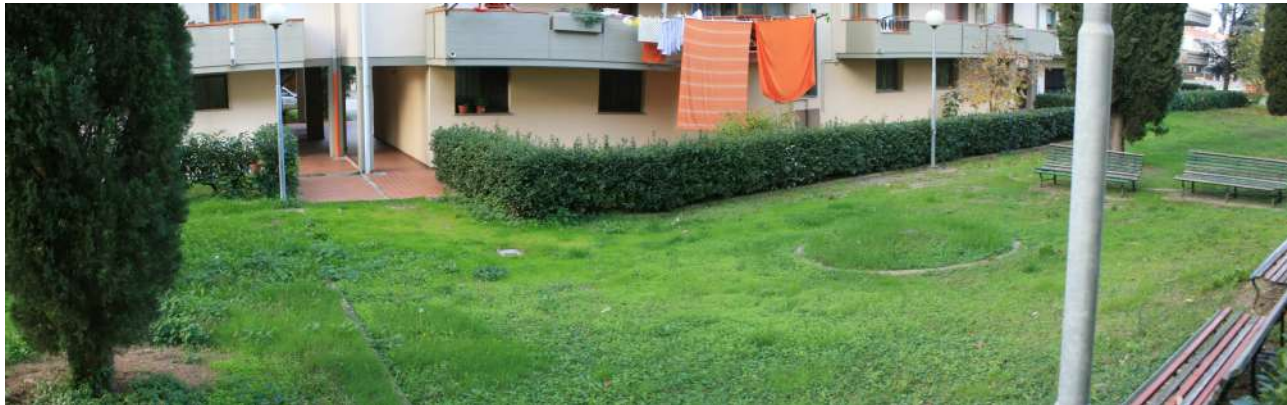
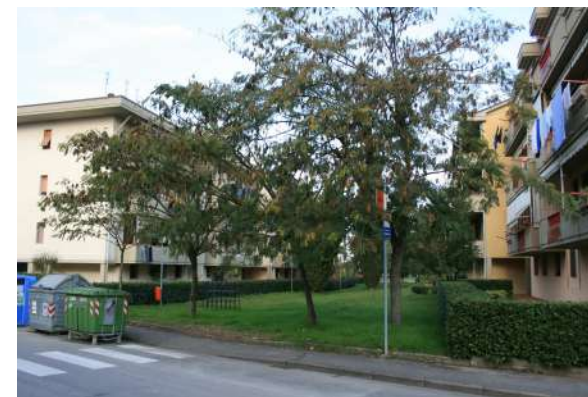
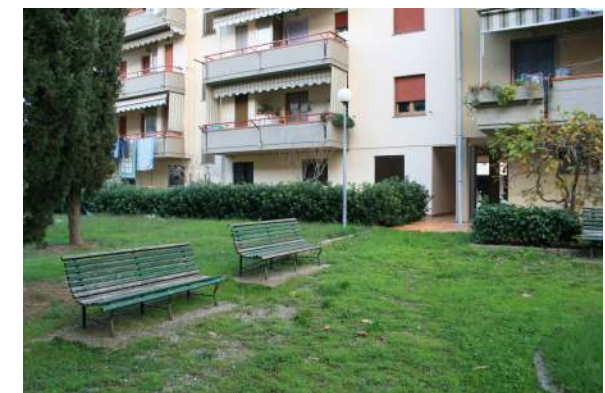
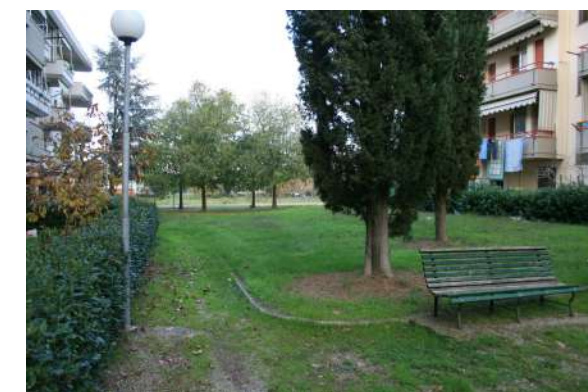
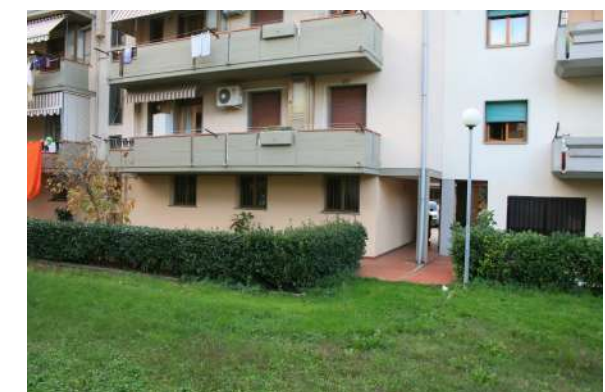
La presente scheda si riferisce ad un'area di modeste dimensioni contenuta tra gli edifici residenziali del P.E.E.P. di Canonica <2>. Il giardino è caratterizzato dalla presenza di un'area di sosta centrale ove sono state collocate alcune panchine. L'area a verde è direttamente accessibile sia dal marciapiede posto lungo via Togliatti, sia dai porticati d'uso pubblico degli immobili residenziali posti al margine dell'area. I percorsi di accesso sono pavimentati con mattonelle di clinker, il sistema delle pavimentazioni è però interrotto a circa ml 5,00 dall'area centrale attrezzata.

<b>ACCESSO ALL'AREA</b>	L'area è perimetrata da marciapiedi dotati di ribassamenti e scivoli di raccordo con il piano stradale e le aree a parcheggio limitrofe. I percorsi interni all'area a verde sono complanari con le percorrenze esistenti al di sotto dei portici pubblici. L'area a verde è dotata di percorsi interni con fondo di ghiaia (allo stato attuale quasi completamente inerbito).
-------------------------	--

ANNOTAZIONI	
Viene proposta la creazione di percorsi pavimentati che giungano in prossimità delle aree dove sono posizionate le attrezzature per la sosta.

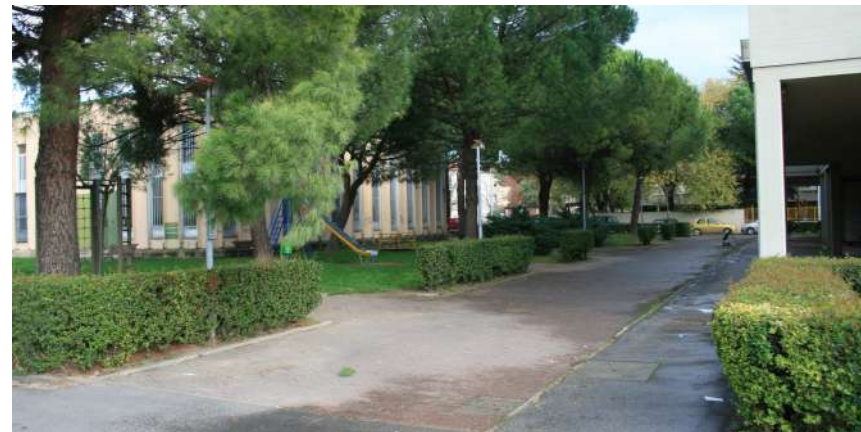
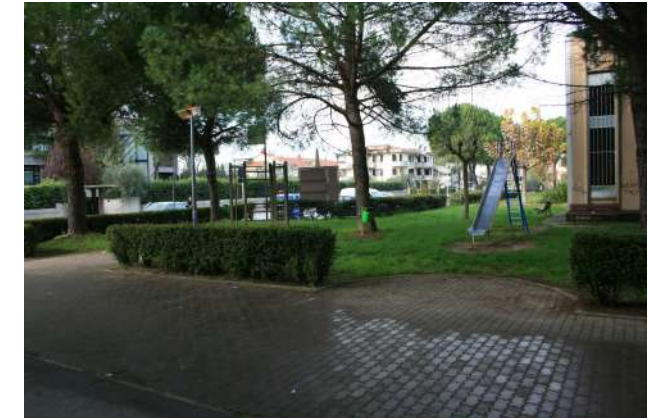
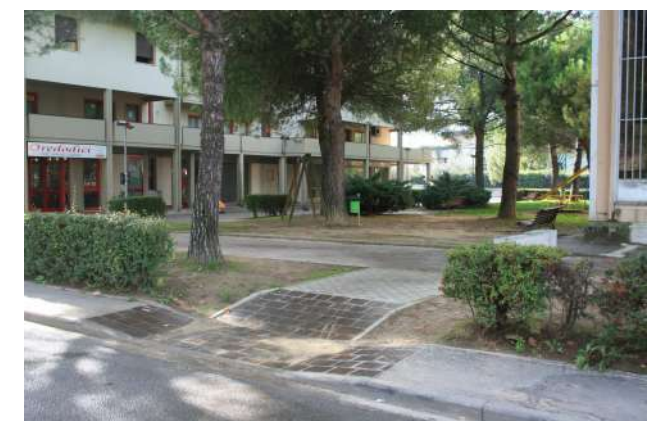
La presente scheda si riferisce ad un'area di modeste dimensioni contenuta tra gli edifici residenziali del P.E.E.P. di viale Matteotti - via Marx e l'edificio della Mensa.  
 Nel giardino sono localizzate alcune attrezzature ludiche.  
 L'area a verde è direttamente accessibile dai marciapiedi che la perimetrano ed è provvista di percorsi interni .

<b>ACCESSO ALL'AREA</b>	L'area è perimetrata da marciapiedi dotati di ribassamenti e scivoli di raccordo con il piano stradale. I percorsi interni all'area a verde sono complanari con le percorrenze esistenti al di sotto dei portici pubblici. L'area a verde è dotata di percorsi interni con fondo di betonelle e giungno in prossimità delle attrezzature ludiche .
-------------------------	--

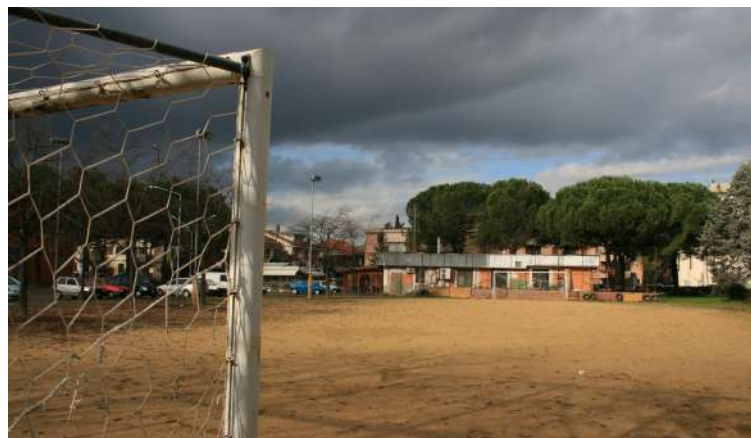
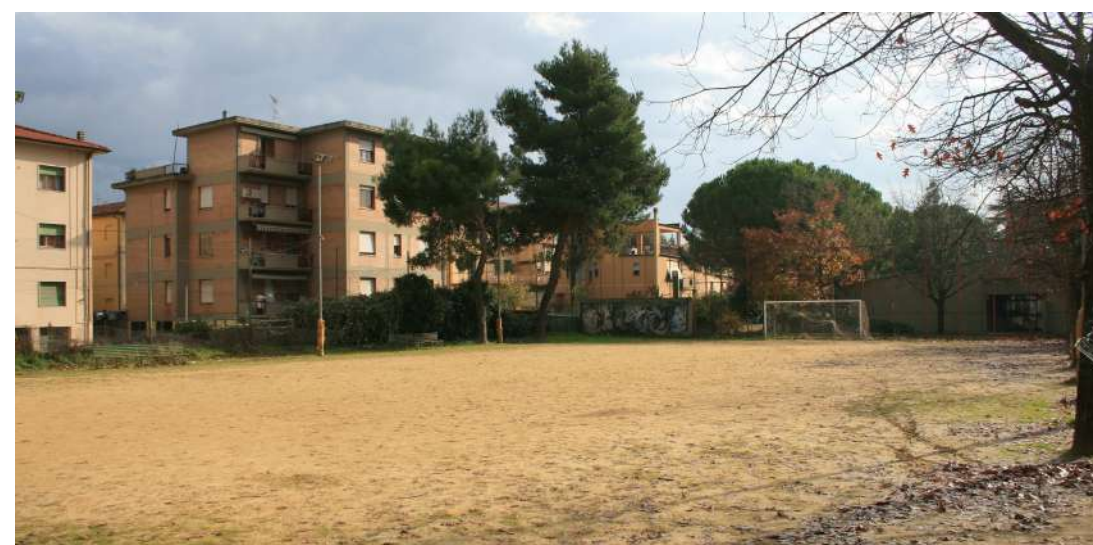
La presente scheda si riferisce ad un'area destinata al gioco del calcio

L'area è perimetrata da marciapiedi asfaltati, sui lati corti del campo sono presenti alte reti di protezione .

<b>ACCESSO ALL'AREA</b>	L'area è perimetrata da marciapiedi dotati di ribassamenti e scivoli di raccordo con il piano stradale e le aree a parcheggio limitrofe. Trattandosi di una attrezzatura sportiva l'area non è caratterizzata da percorsi interni . Il fondo del campetto di calcio è in terra battuta .
-------------------------	--

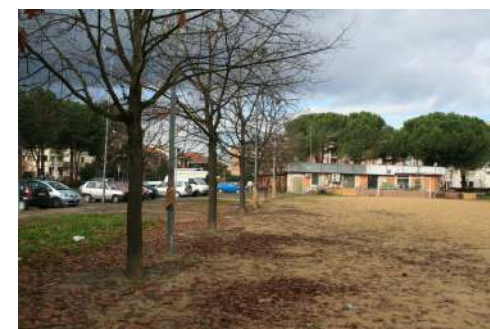
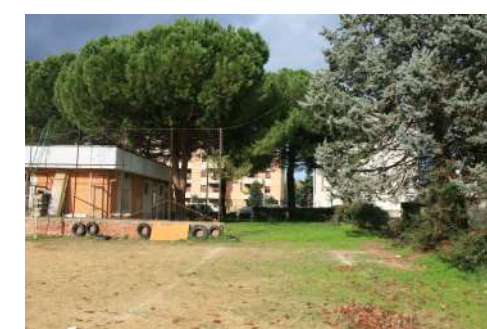
VALUTAZIONE COMPLESSIVA			
	ADEGUATI/E	DA COMPLETARE/MIGLIORARE	DA ADEGUARE
PERCORSI INTERNI	-----	-----	-----
AREE PAVIMENTATE	●		
GRADO DI ACCESSIBILITA' COMPLESSIVO	●

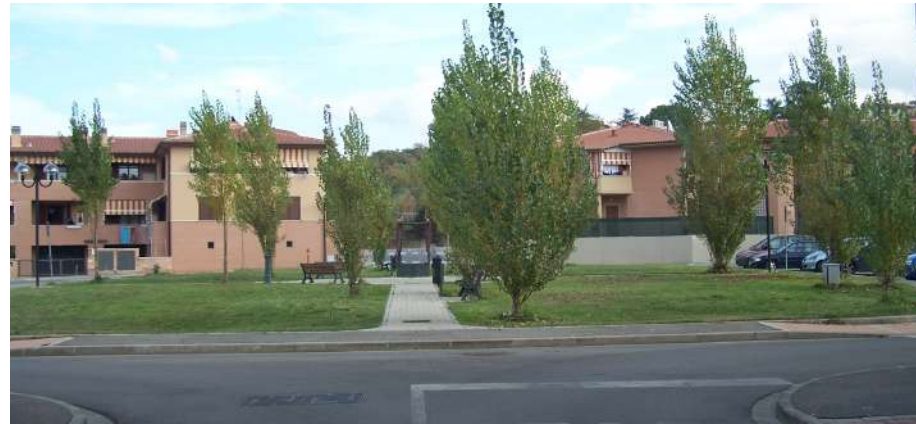
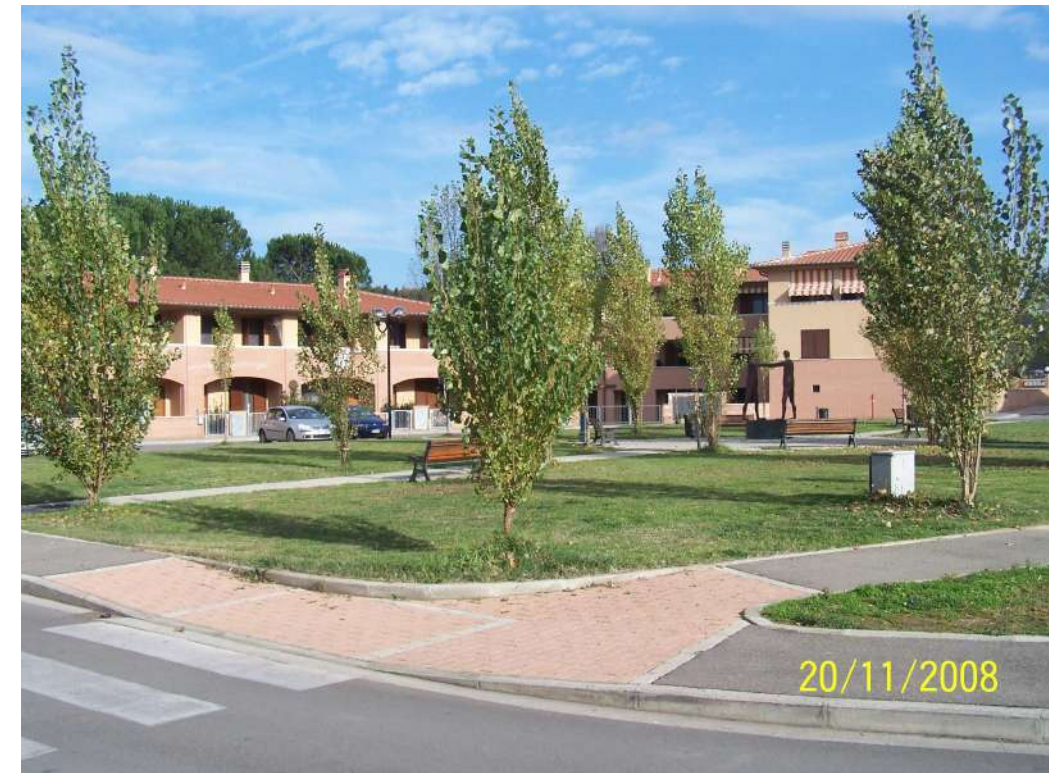
La presente scheda si riferisce ad un'area collocata nella parte centrale di Piazza del Volontariato .  
 Il giardino è caratterizzato dalla presenza di un'area di sosta centrale ove sono state collocate alcune panchine ed una scultura dell'artista Roberto Barni.  
 L'area a verde è direttamente accessibile dal marciapiedi che la circoscrivono.  
 I percorsi di accesso sono pavimentati con betonelle di cemento.

<b>ACCESSO ALL'AREA</b>	L'area è perimetrata da marciapiedi dotati di ribassamenti e scivoli di raccordo con il piano stradale e le aree a parcheggio limitrofe. L'area a verde è dotata di percorsi interni con fondo in betonelle di cemento .
-------------------------	---

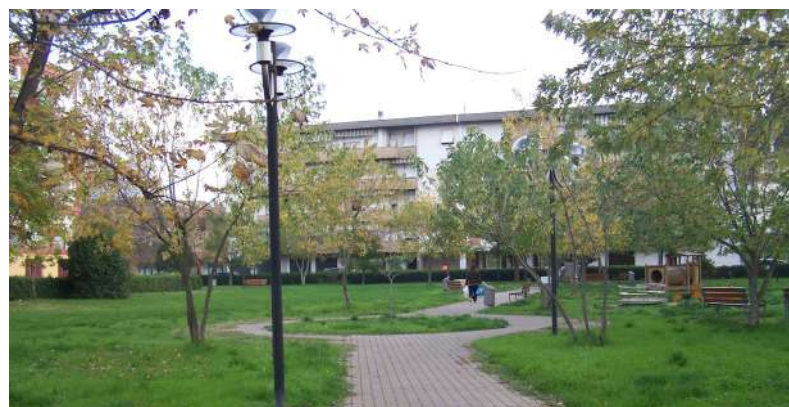
La presente scheda si riferisce ad un'area a verde contenuta tra gli edifici residenziali del P.E.E.P. di Canonica 1.

Nel giardino sono localizzate alcune panchine e delle attrezzature ludiche.

L'area a verde è direttamente accessibile dai marciapiedi che la perimetrano ed è provvista di percorsi interni .

<b>ACCESSO ALL'AREA</b>	L'area è perimetrata da marciapiedi dotati di ribassamenti e scivoli di raccordo con il piano stradale. L'area a verde è dotata di percorsi interni con fondo di betonelle che giungono in prossimità delle attrezzature ludiche .
-------------------------	---

ANNOTAZIONI
Viene ritenuta non necessaria la realizzazione del cordolo di delimitazione laterale dei percorsi vista la modesta entità della pendenza delle percorrenze e l'assenza di scalini verso le aree a prato.

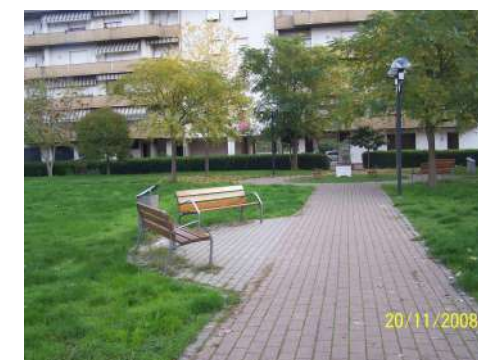
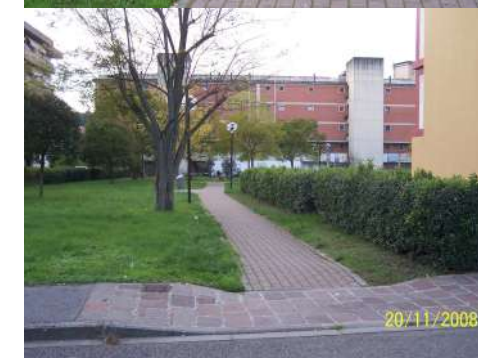
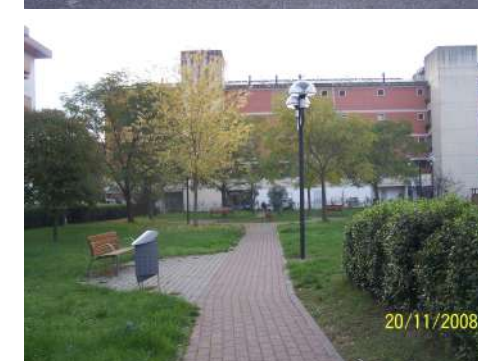
VALUTAZIONE COMPLESSIVA			
	ADEGUATI/E	DA COMPLETARE/MIGLIORARE	DA ADEGUARE
PERCORSI INTERNI	●		
AREE PAVIMENTATE	●		
GRADO DI ACCESSIBILITA' COMPLESSIVO	●

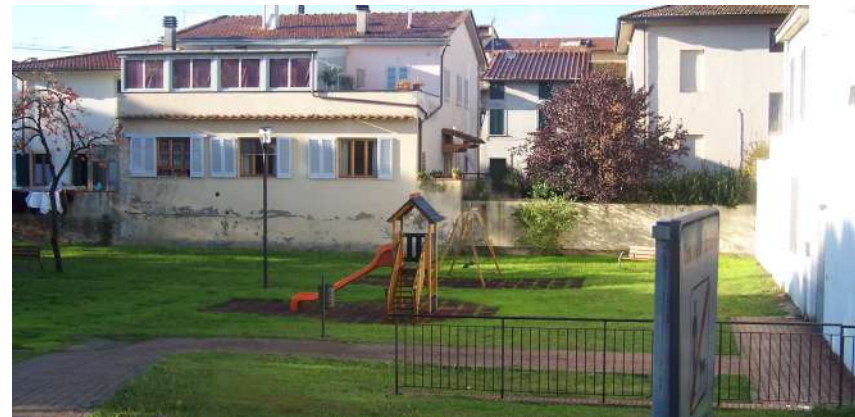
La presente scheda si riferisce ad un'area posta sul retro del complesso immobiliare denominato la "Fattoria di Borgo". Nel giardino sono localizzate alcune attrezzature ludiche alla quali si giunge tramite un percorso pavimentato con betonelle in cemento. L'area a verde è accessibile esclusivamente sul lato posto in fregio a via Felice Cavallotti, mentre sul lato verso via De Amicis l'area risulta incassata rispetto al piano stradale, su questo lato è presente una breve scalinata sprovvista di corrimano laterali.

<b>ACCESSO ALL'AREA</b>	L'area è accessibile esclusivamente dal lato posto in fregio a via Felice Cavallotti. I percorsi interni interessano solo parte dell'area e la loro pendenza è di circa l'8%, hanno una larghezza di ml 1,20 ed un ripiano orizzontale ogni 10ml..
-------------------------	--

ANNOTAZIONI
Viene proposta l'implementazione e la revisione del sistema delle aree pavimentate e la messa in opera di corrimano alla scala presente sul lato di via De Amicis.

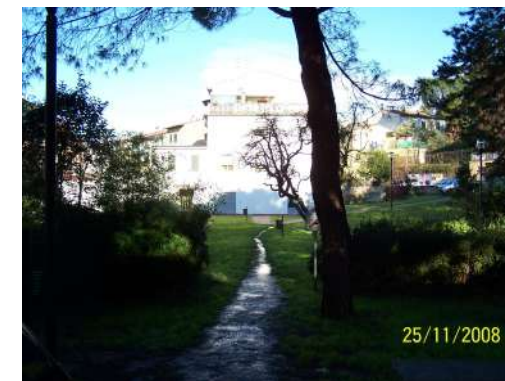
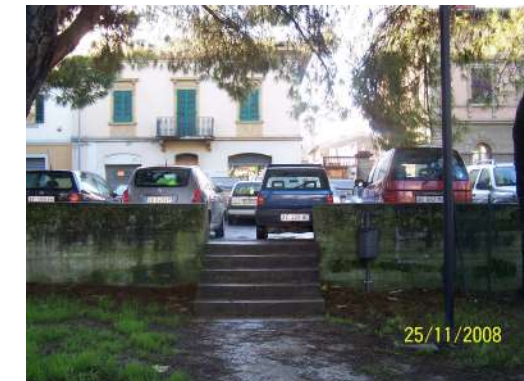
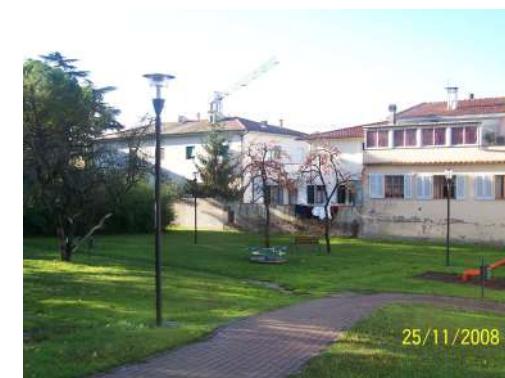
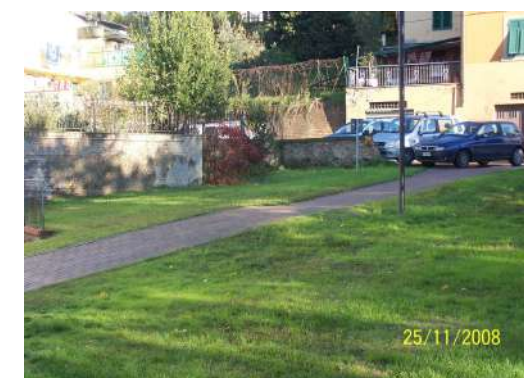
VALUTAZIONE COMPLESSIVA			
	ADEGUATI/E	DA COMPLETARE/MIGLIORARE	DA ADEGUARE
PERCORSI INTERNI		●	
AREE PAVIMENTATE	●		
GRADO DI ACCESSIBILITA' COMPLESSIVO		●

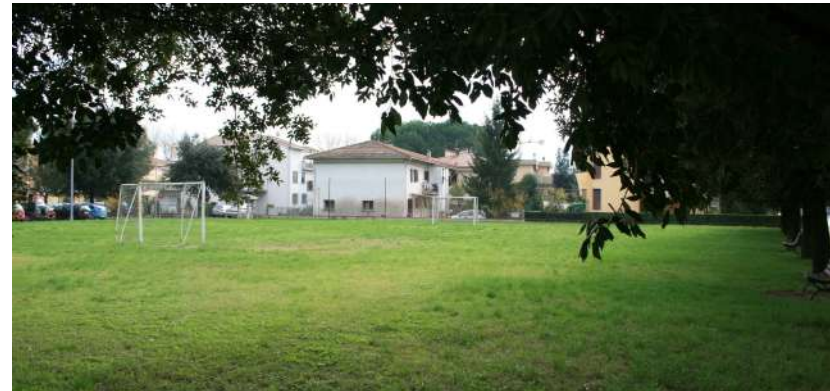
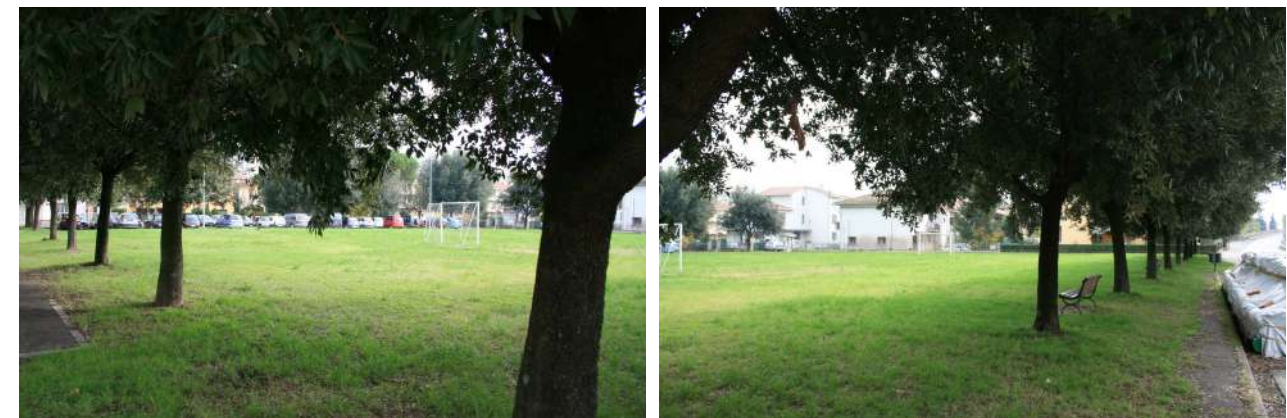
La presente scheda si riferisce ad un'area destinata al gioco del calcio  
 L'area è perimetrata da marciapiedi asfaltati che consentono l'accesso al campo di giuoco.

<b>ACCESSO ALL'AREA</b>	L'area è perimetrata da marciapiedi dotati di ribassamenti e scivoli di raccordo con il piano stradale e le aree a parcheggio limitrofe. Trattandosi di una attrezzatura sportiva l'area non è caratterizzata da percorsi interni . Il fondo del campetto di calcio è in erba .
-------------------------	---

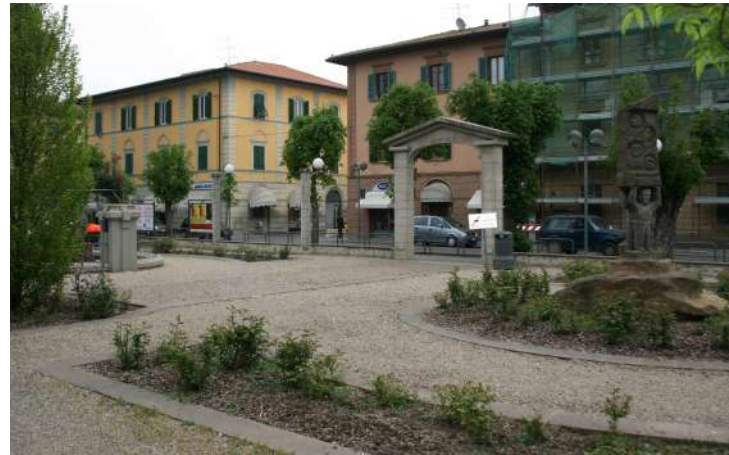
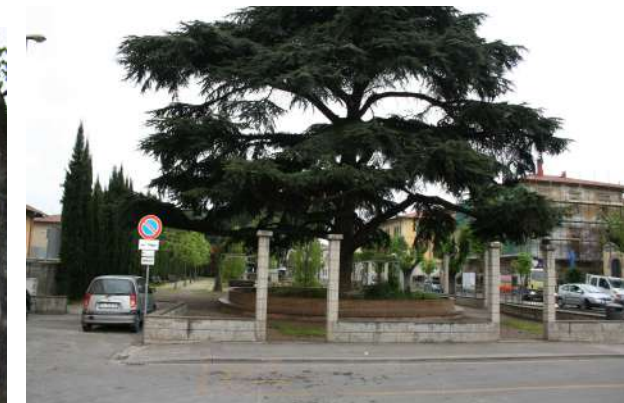
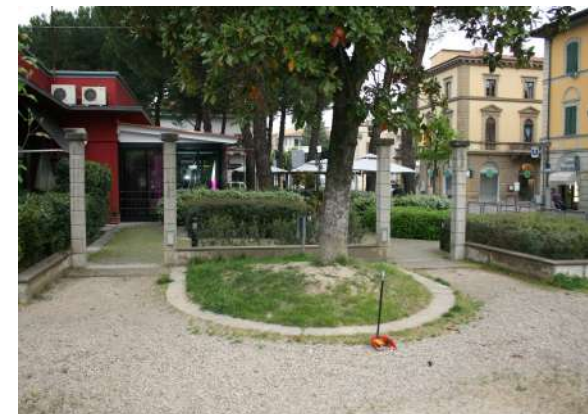
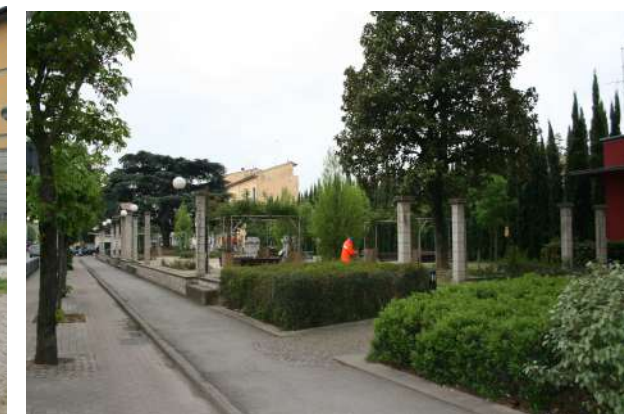
La presente scheda si riferisce al giardino intitolato a Josei Toda posto lateralmente al Viale Giacomo Matteotti.

Il giardino è caratterizzato dalla presenza di quattro aree di sosta pavimentate posizionate al di sotto di pergolati, dalla presenza di una fontana e di una delimitazione laterale, costituita da una muratura in calcestruzzo di ridotta altezza, che per certi tratti è organizzata come seduta.

L'area a verde è direttamente accessibile, sui lati posti ortogonalmente al viale, mediante rampe di adeguate pendenza o tramite varchi complanari con il marciapiede.

Sul lato longitudinale, parallelo al viale, è presente una breve scalinata. I percorsi di accesso sono pavimentati con elementi lapidei (sampietrini).

<b>ACCESSO ALL'AREA</b>	L'area è perimetrata da marciapiedi dotati di ribassamenti e scivoli di raccordo con il piano stradale e le aree a parcheggio limitrofe. I percorsi interni all'area a verde sono complanari con il marciapiede pubblico. L'area a verde è dotata di percorsi interni con fondo di ghiaia.
-------------------------	--

ANNOTAZIONI
Viene proposta l'implementazione dei percorsi pavimentati al fine di raggiungere almeno una delle aree attrezzate per la sosta.

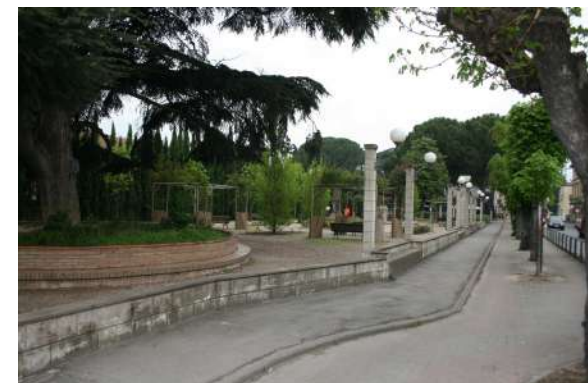
VALUTAZIONE COMPLESSIVA			
	ADEGUATI/E	DA COMPLETARE/MIGLIORARE	DA ADEGUARE
PERCORSI INTERNI		●	
AREE PAVIMENTATE	●		
GRADO DI ACCESSIBILITA' COMPLESSIVO		●

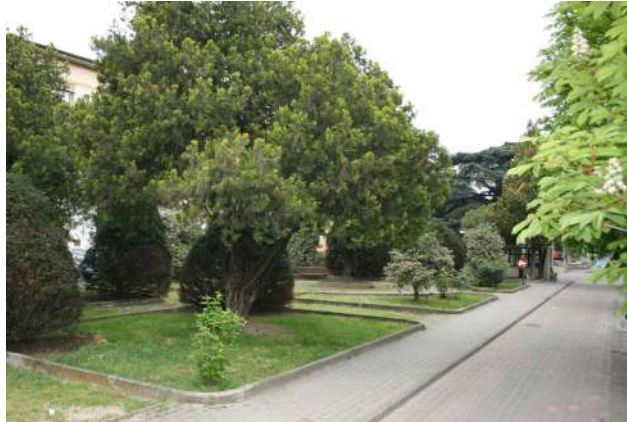
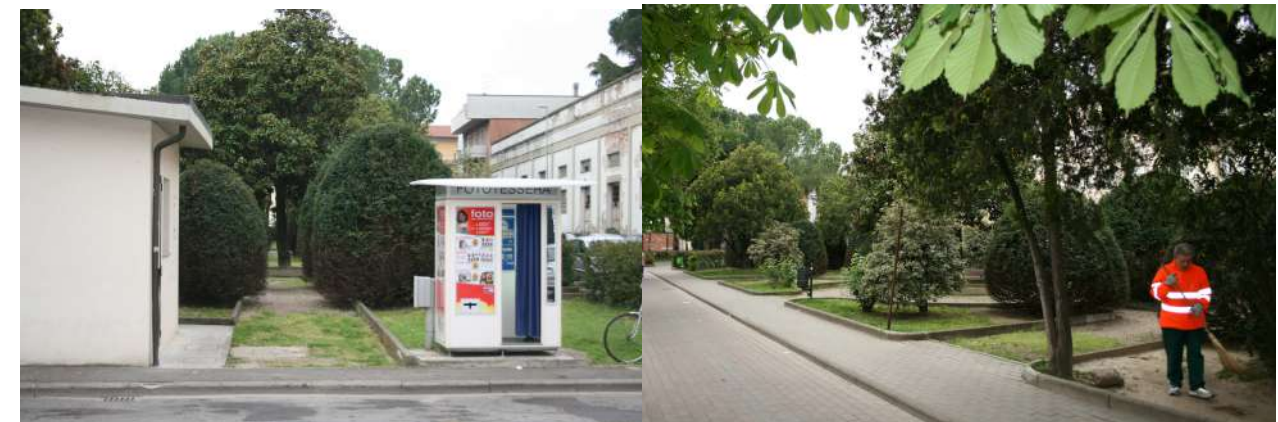
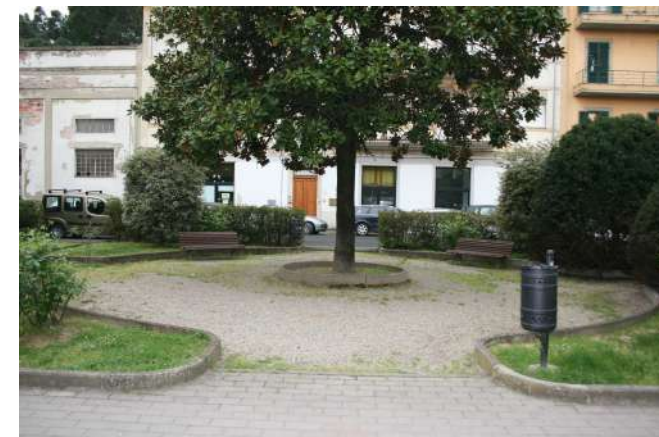
La presente scheda si riferisce al giardino contermina all'area censita alla scheda precedente posto anch'esso lateralmente al Viale Giacomo Matteotti.

Il giardino è caratterizzato dalla presenza di alcune aiuole alberate che disegnano una serie di percorrenze inghiaiate che conducono ad un'area di sosta centrale.

L'area a verde è direttamente accessibile dai marciapiedi che lo circoscrivono.

<b>ACCESSO ALL'AREA</b>	L'area è perimetrata da marciapiedi dotati di ribassamenti e scivoli di raccordo con il piano stradale e le aree a parcheggio limitrofe. L'area a verde è dotata di percorsi interni con fondo di ghiaia.
-------------------------	--

ANNOTAZIONI
Viene proposta la creazione di un percorso pavimentati che giunga in prossimità dell'area dove attrezzata per la sosta.

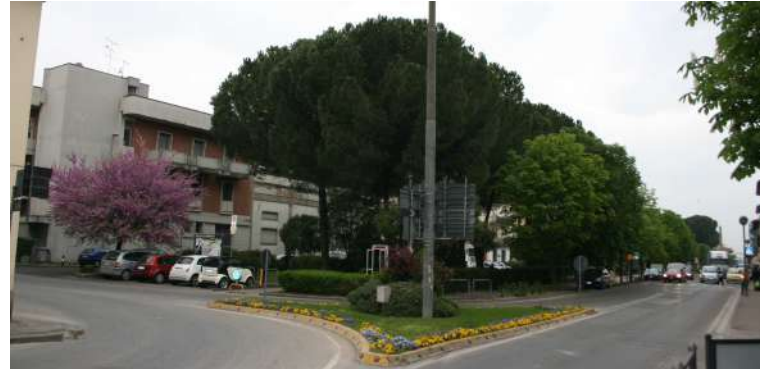
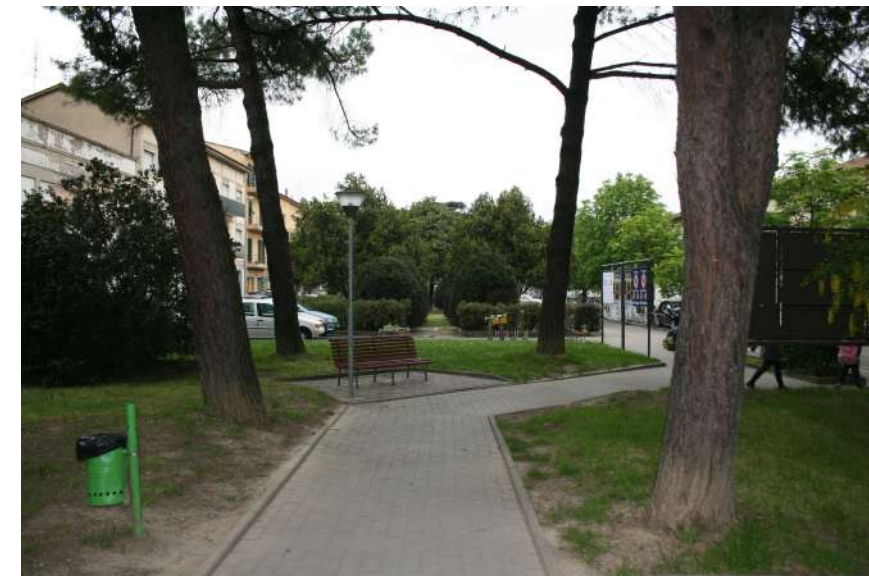
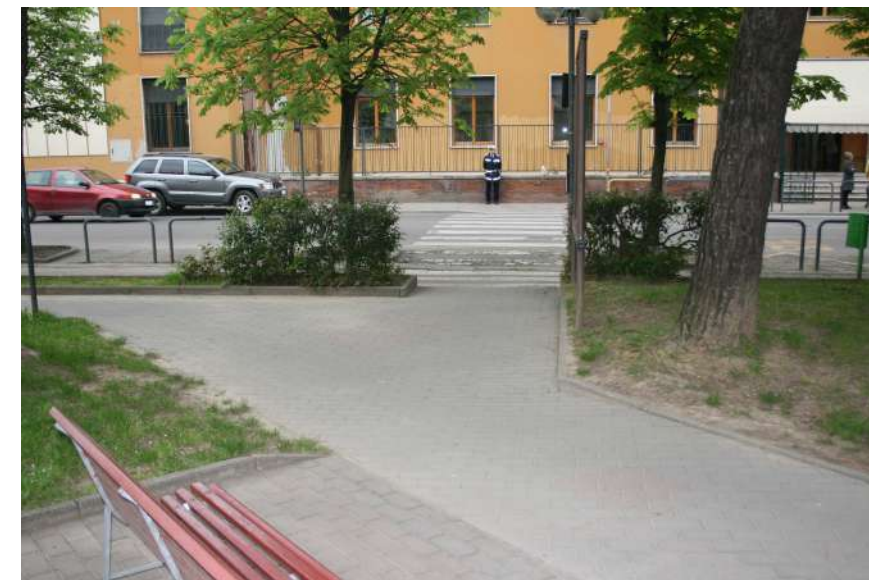
La presente scheda si riferisce al giardino posto tra Viale Giacomo Matteotti e via Trieste.  
 Il giardino è caratterizzato dalla presenza di una percorrenza pavimentata che tergia diagonalmente l'area a verde.  
 Sui lati di tale percorrenza sono state create alcune aree di sosta.  
 L'area a verde è direttamente accessibile dai marciapiedi che lo circoscrivono.

<b>ACCESSO ALL'AREA</b>	L'area è perimetrata da marciapiedi dotati di ribassamenti e scivoli di raccordo con il piano stradale e le aree a parcheggio limitrofe. I percorsi interni all'area a verde sono complanari con i marciapiedi circostanti. L'area a verde è dotata di percorsi interni pavimentati con "betonelle" di cemento
-------------------------	--

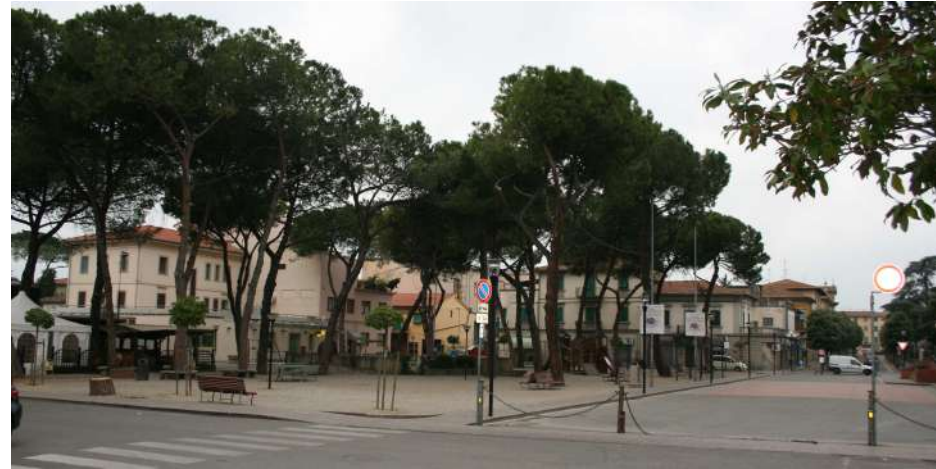
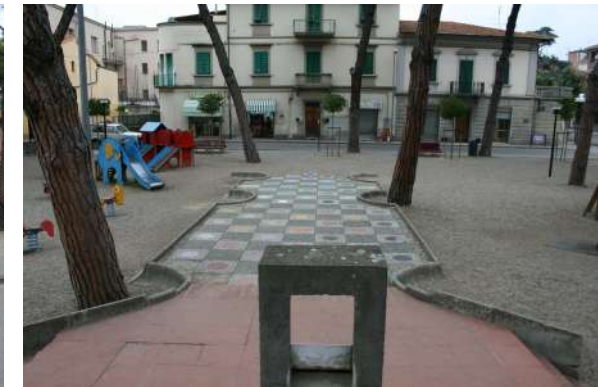
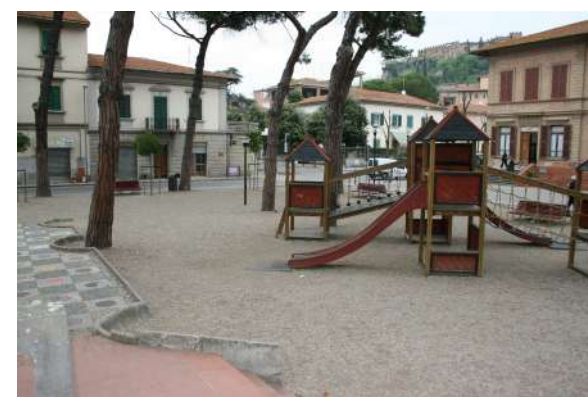
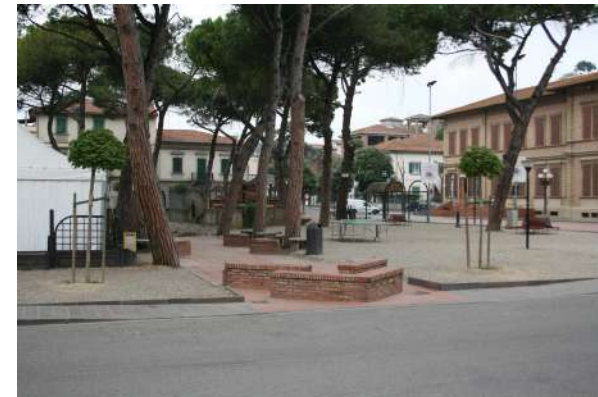
La presente scheda si riferisce al giardino di piazza della libertà, al centro della quale è presente una installazione commemorativa che occupa circa un terzo della superficie complessiva. Il giardino è caratterizzato dalla presenza di aree attrezzate per il gioco dei bambini e ad esclusione della porzione interessata dalla struttura sopra citata non è pavimentata ed ha un fondo in ghiaia. L'area è direttamente accessibile dai marciapiedi che la circoscrivono.

<b>ACCESSO ALL'AREA</b>	L'area è perimetrata da marciapiedi dotati di ribassamenti e scivoli di raccordo con il piano stradale e le aree a parcheggio limitrofe. I percorsi interni all'area a verde sono complanari con il marciapiede pubblico. L'area a verde è dotata di percorsi interni con fondo di ghiaia.
-------------------------	--

insieme di interventi volti al restauro la struttura stessa ed al miglioramento delle condizioni di fruibilità di tale opera .

ANNOTAZIONI
Viene proposta l'implementazione dei percorsi pavimentati al fine di raggiungere almeno una delle aree attrezzate per il giuoco dei bambini. Visti inoltre i dislivelli prodotti dalla presenza della struttura commemorativa si ritiene necessaria l'attuazione di un

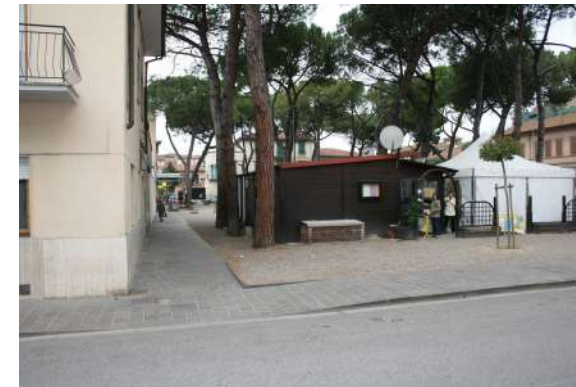
VALUTAZIONE COMPLESSIVA			
	ADEGUATI/E	DA COMPLETARE/MIGLIORARE	DA ADEGUARE
PERCORSI INTERNI		●	
AREE PAVIMENTATE		●	
GRADO DI ACCESSIBILITA' COMPLESSIVO		●
