## P.E.E.P. CANONICA EST - AREA A VERDE PUBBLICO POSTA IN FREGIO ALLA STADA PROVINCIALE N°125 DI LUNGAGNANA-MONTESPERTOLI

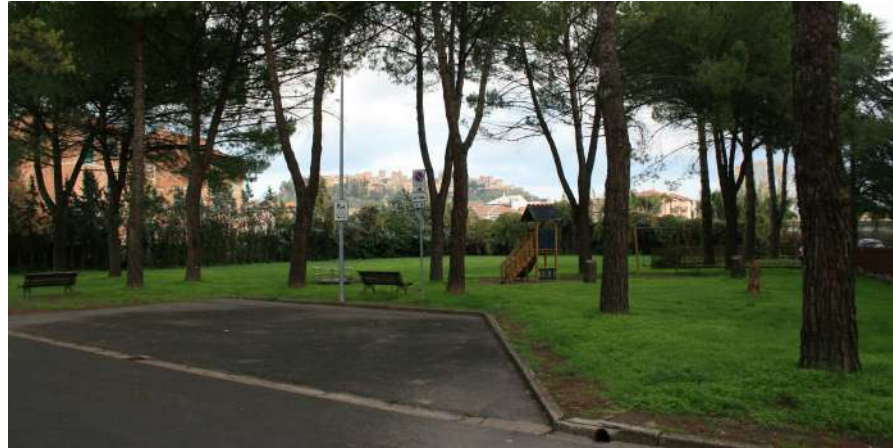
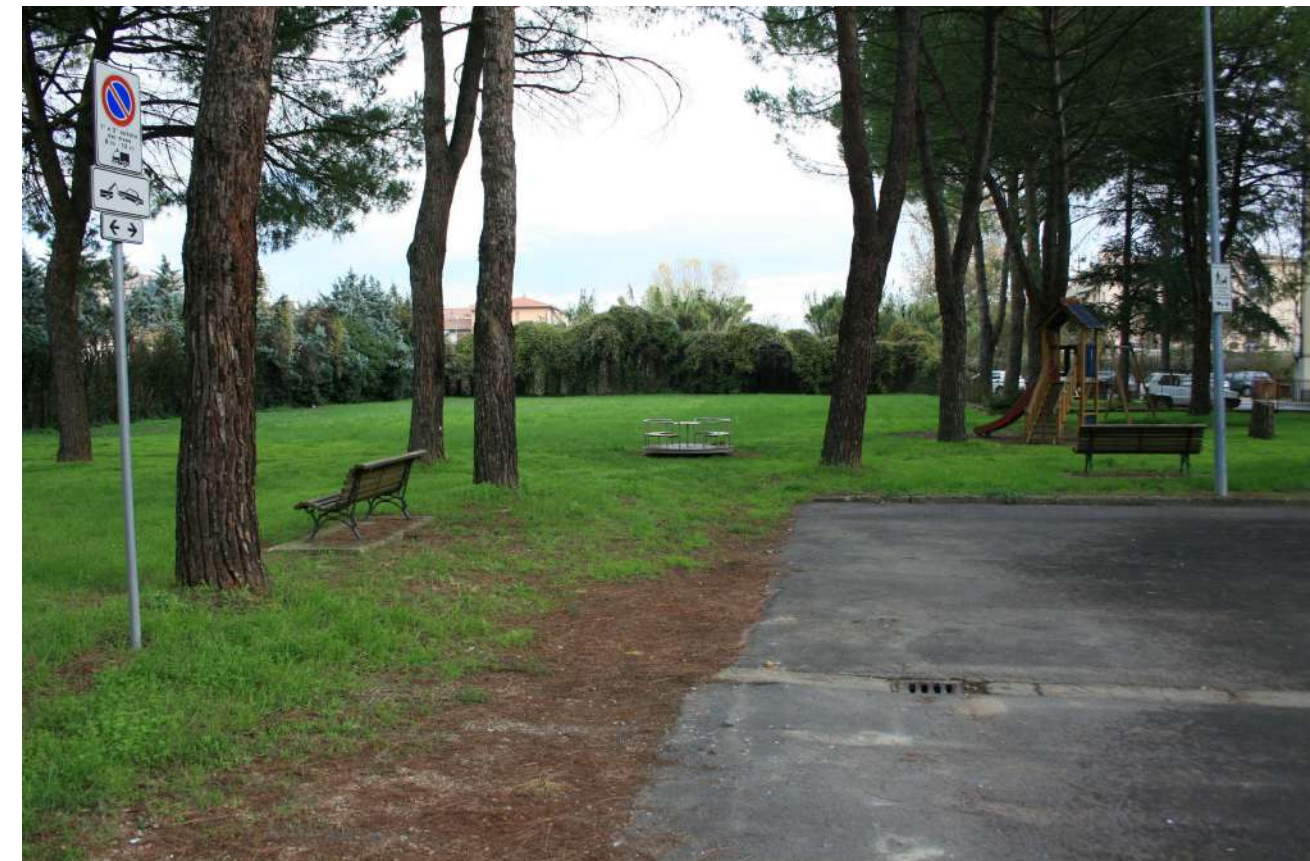
La presente scheda si riferisce ad un'area posta al margine di largo Elsa.

Nel giardino sono localizzate alcune attrezzature ludiche.

Il giardino è direttamente accessibile dal parcheggio posto al margine dell'area ed è sprovvisto di percorsi interni .

ANNOTAZIONI
Viene proposta la creazione di percorsi pavimentati che giungano in prossimità delle aree dove sono posizionate le attrezzature ludiche oltre alla creazione di uno scivolo di accesso verso il piano stradale .

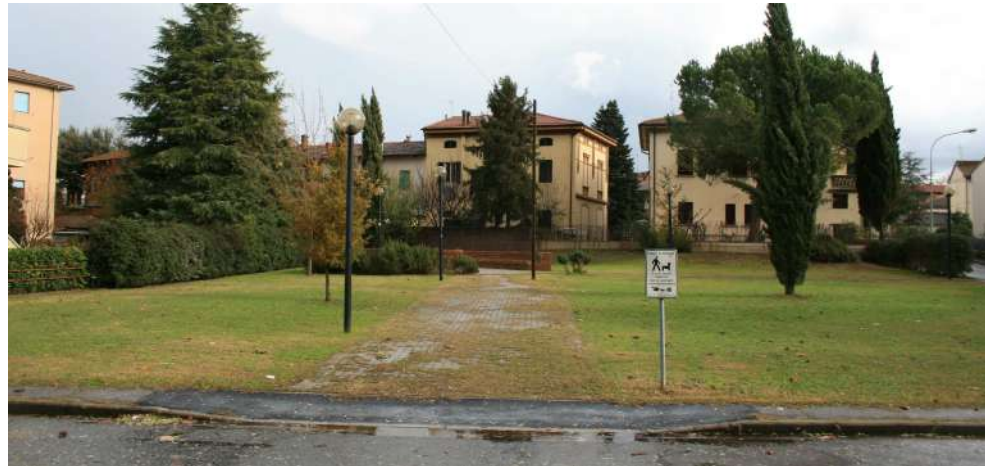
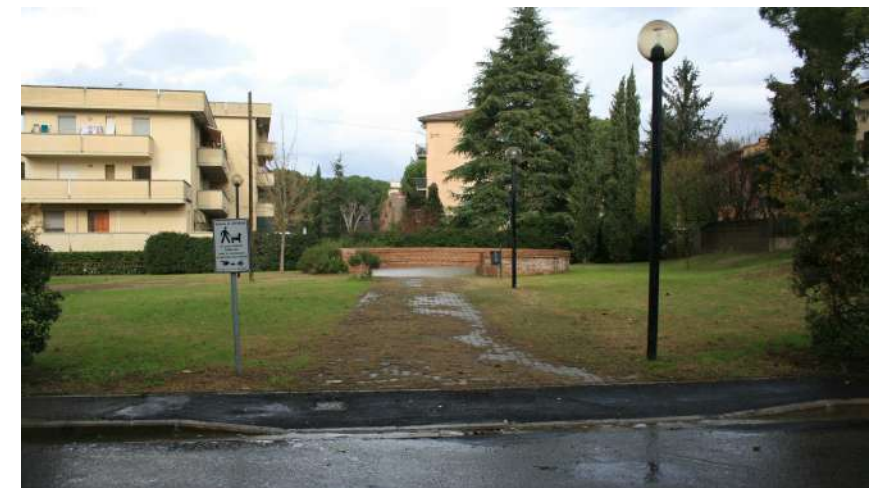
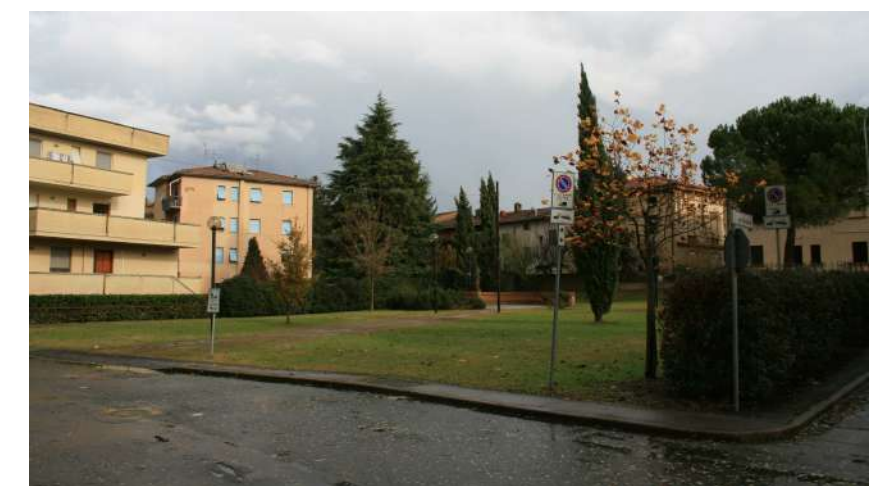
La presente scheda si riferisce al giardino posto tra via Nencini e via Brunori .

L'area a verde è direttamente accessibile dai marciapiedi che la circoscrivono.

ANNOTAZIONI
Viene ritenuta non necessaria la realizzazione del cordolo di delimitazione laterale dei percorsi vista la modesta entità della pendenza delle percorrenze e l'assenza di scalini verso le aree a prato.

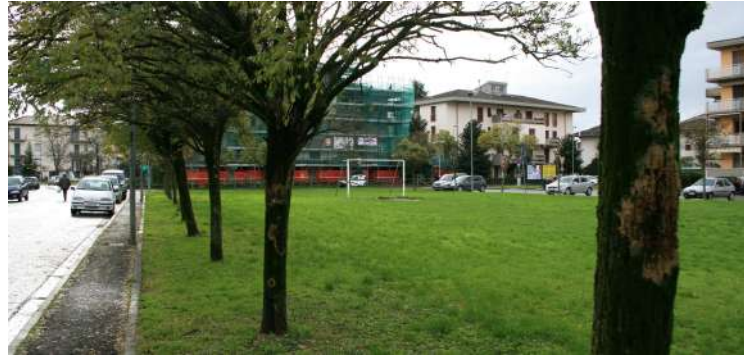
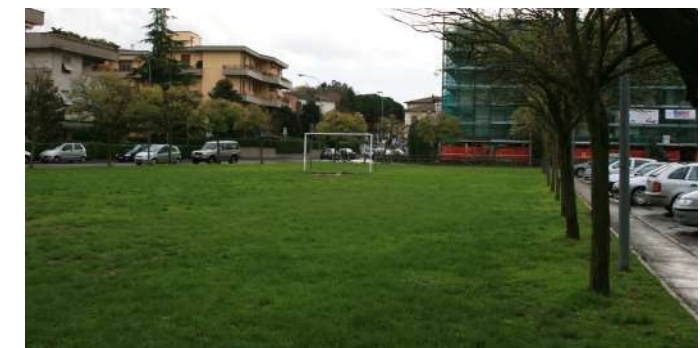
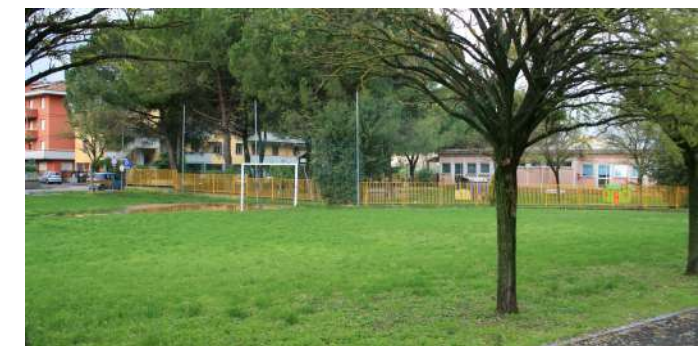
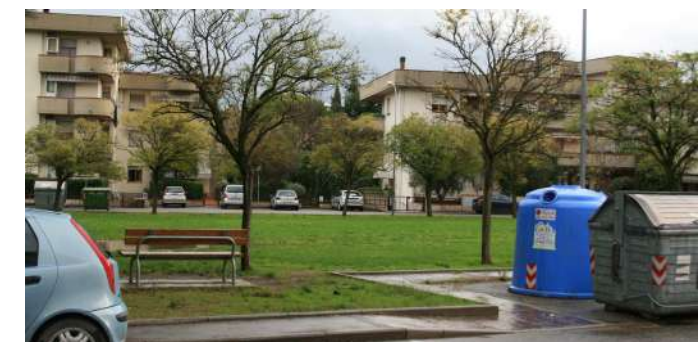
La presente scheda si riferisce ad un'area destinata al giuoco del calcio

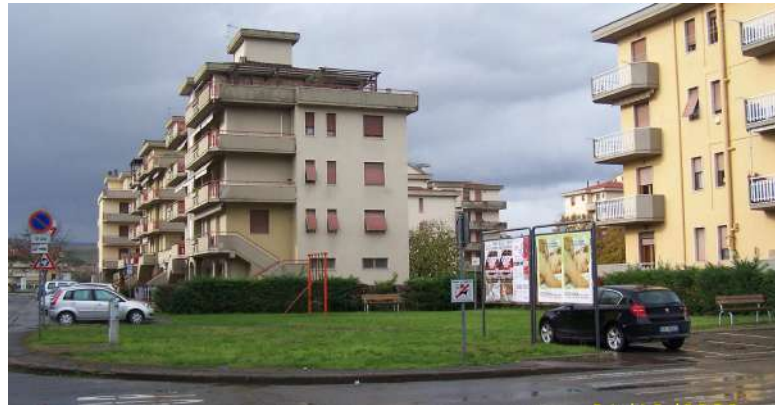
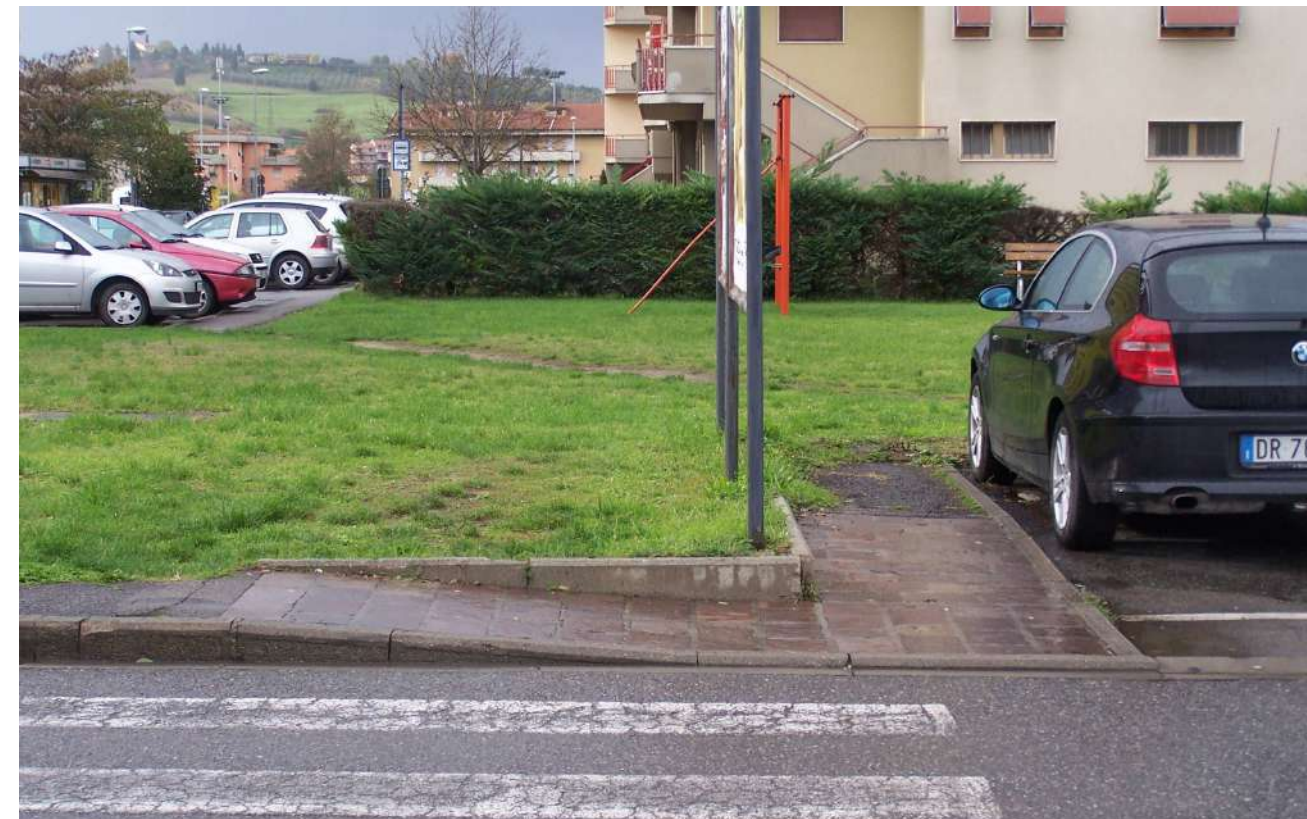
La presente scheda si riferisce ad un'area di modeste dimensioni posta tra la via Aldo Moro e via Bruno Ciari  
 Nel giardino sono localizzate alcune attrezzature ludiche.  
 L'area a verde è direttamente accessibile dai marciapiedi che lo perimetrano.

ANNOTAZIONI
Viene proposta la creazione di percorsi pavimentati che giungano in prossimità delle aree dove sono posizionate le attrezzature.

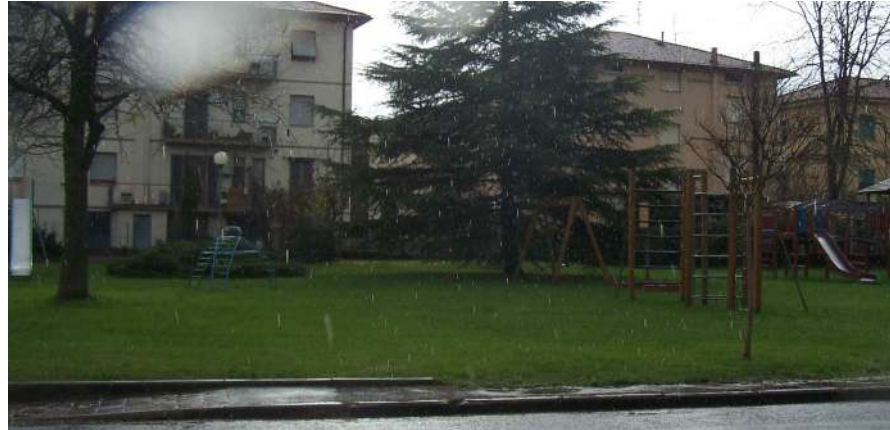
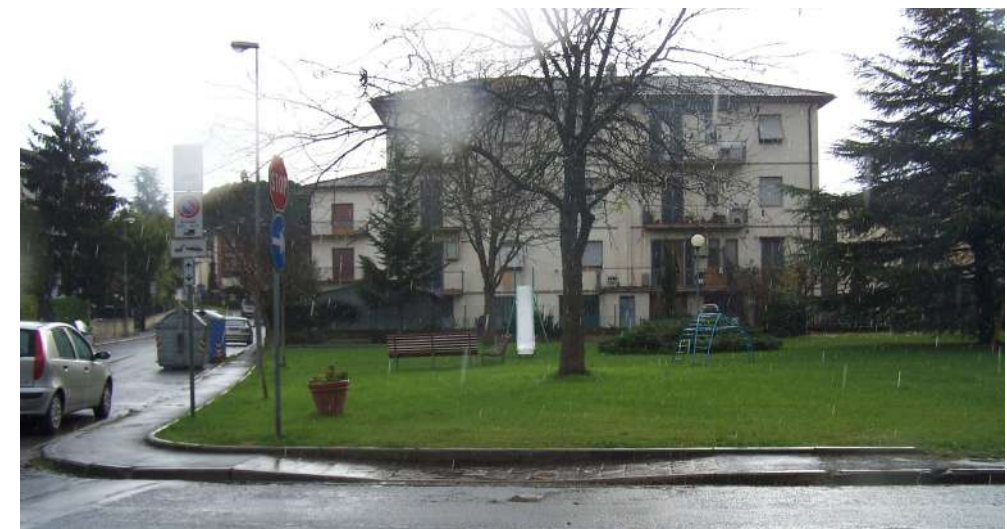
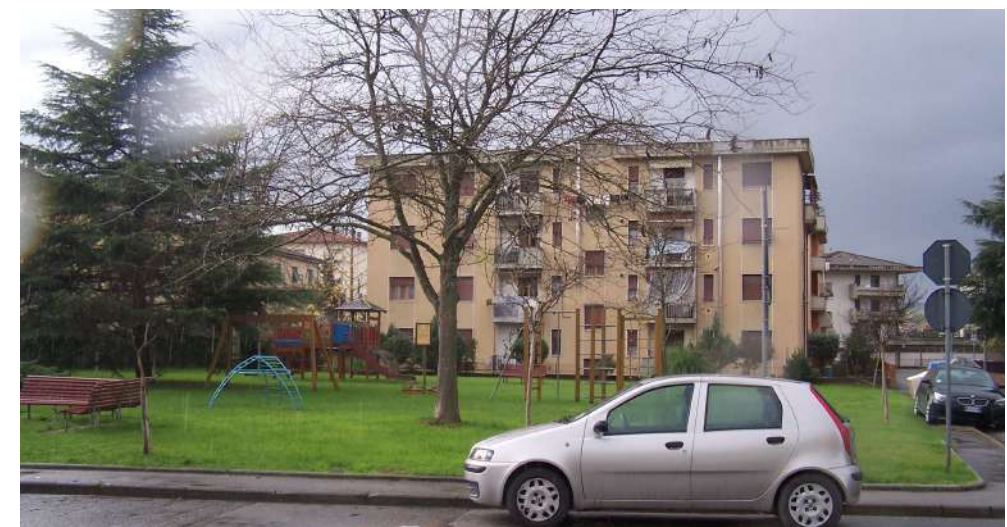
La presente scheda si riferisce al giardino recentemente intitolato alla cittadina di Neuruppin l'area è posta tra via Giorgio La Pira e via Bruno Pertici.  
 Nel giardino sono localizzate alcune attrezzature ludiche.  
 L'area a verde è direttamente accessibile dai marciapiedi che lo perimetrano.

ANNOTAZIONI
Viene proposta la creazione di percorsi pavimentati che dai marciapiedi che circondano il giardino giungano in prossimità delle aree dove sono posizionate le attrezzature.

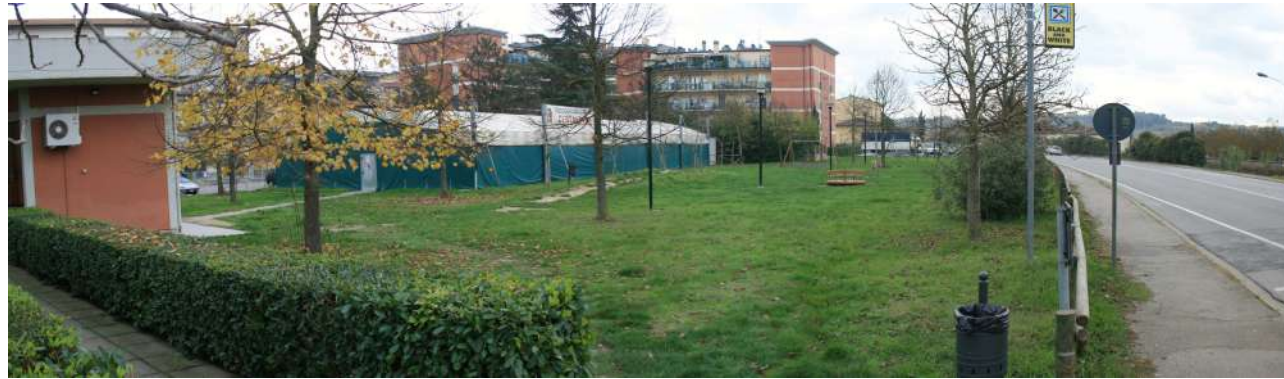
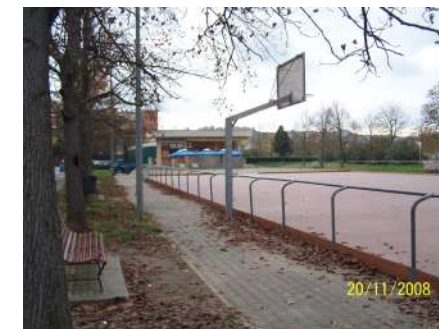
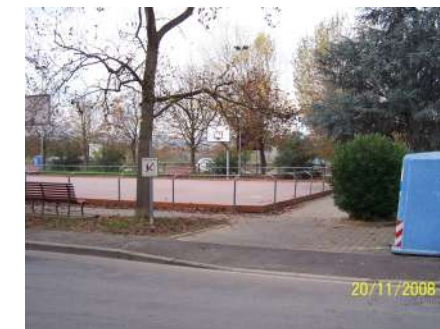
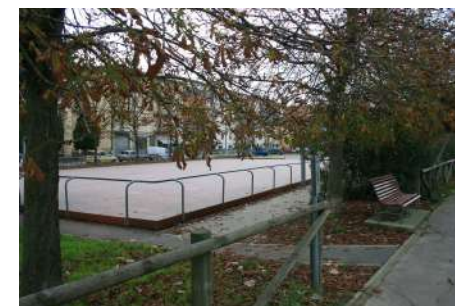
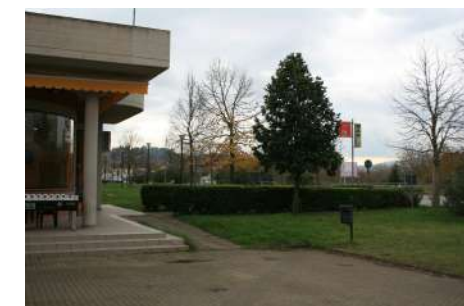
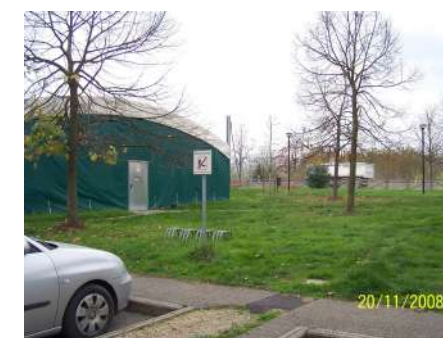
La presente scheda si riferisce ad un'area attrezzata di consistenti dimensioni, sono presenti una pista polivalente (per il pattinaggio su rotelle/campo per il gioco del basket), una piazzetta antistante al piccolo edificio adibito a bar, un bocciodromo coperto ed una piccola area ove sono localizzate alcune attrezzature ludiche. L'area a verde è direttamente accessibile dai marciapiedi che la perimetrano.

ANNOTAZIONI
Viene proposta la creazione di percorsi pavimentati che dai marciapiedi che circondano il giardino giungano in prossimità delle aree dove sono posizionate le attrezzature ludiche. Si ritiene necessario un adeguamento dei percorsi che conducono all'area del bocciodromo

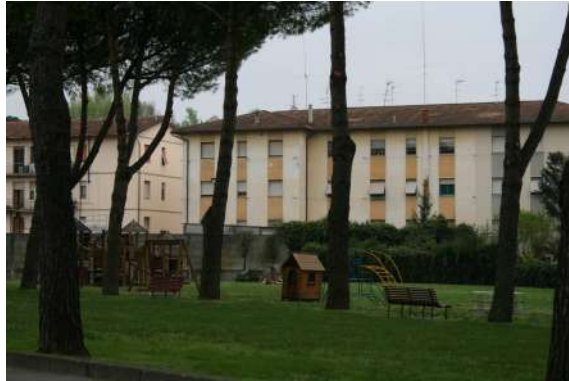
## GIARDINO DON UGO BARDOTTI

La presente scheda si riferisce ad un'area posta in fregio a via fiorentina.

In una porzione dell'area lontana dalla via abilità meccanizzata sono presenti alcune attrezzature ludiche.

ANNOTAZIONI
Viene proposta la creazione di percorsi pavimentati che dai marciapiedi che circondano il giardino giungano in prossimità delle aree dove sono posizionate le attrezzature ludiche. Si ritiene necessario un adeguamento degli accessi dai marciapiedi mediante la realizzazione di nuovi varchi nel cordolo perimetrale, e la realizzazione di aree pavimentate.

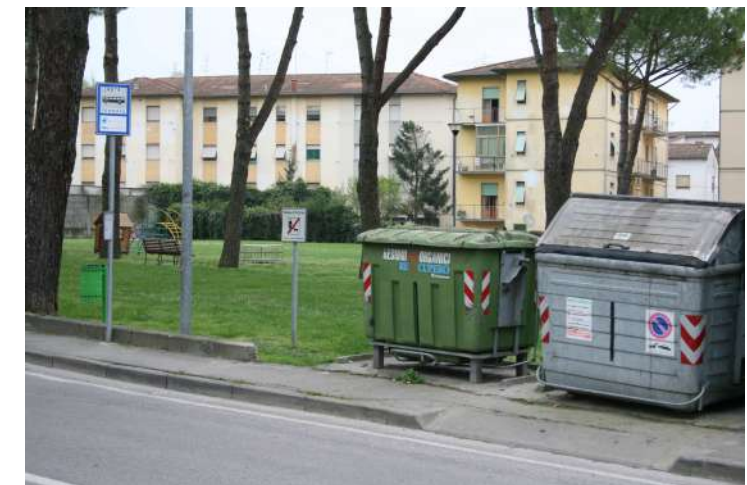
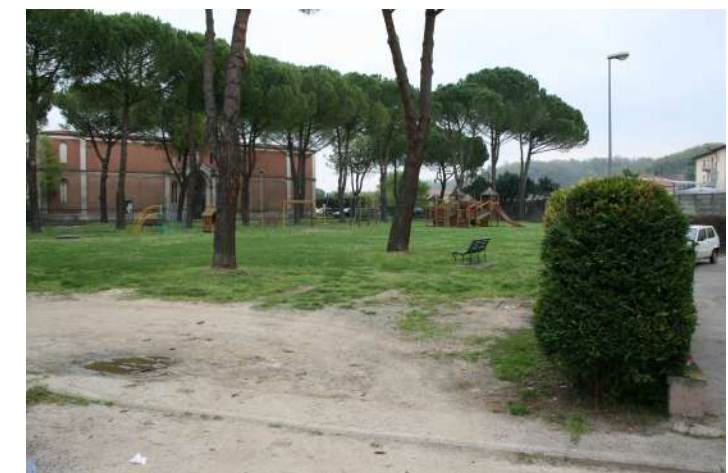
PERCORSI INTERNI	VALUTAZIONE	
	SI	NO
Percorsi accessibili - (assenza di gradini o soglie con altezza superiore a cm 2,5)		●
Percorsi - larghezza minima 90 cm - per una larghezza inferiore a 1.50 cm. di devono prevedere almeno ogni 10 metri spazi per l'inversione di marcia		●
Percorsi - pendenza max 5% con ripiani di sosta di lunghezza minima di 150 cm. ogni 15 metri		●
Percorsi - pendenza trasversale max 1%		●
Percorsi - delimitazione laterale con cordolo h. 10 cm:		●
Percorsi pavimentati		●

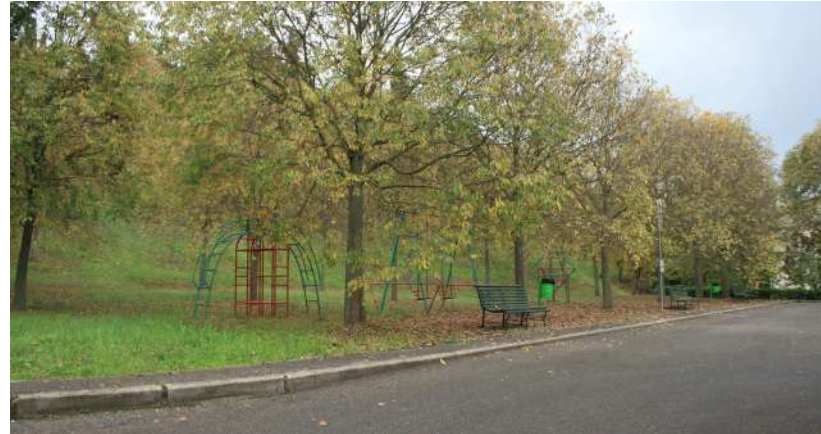
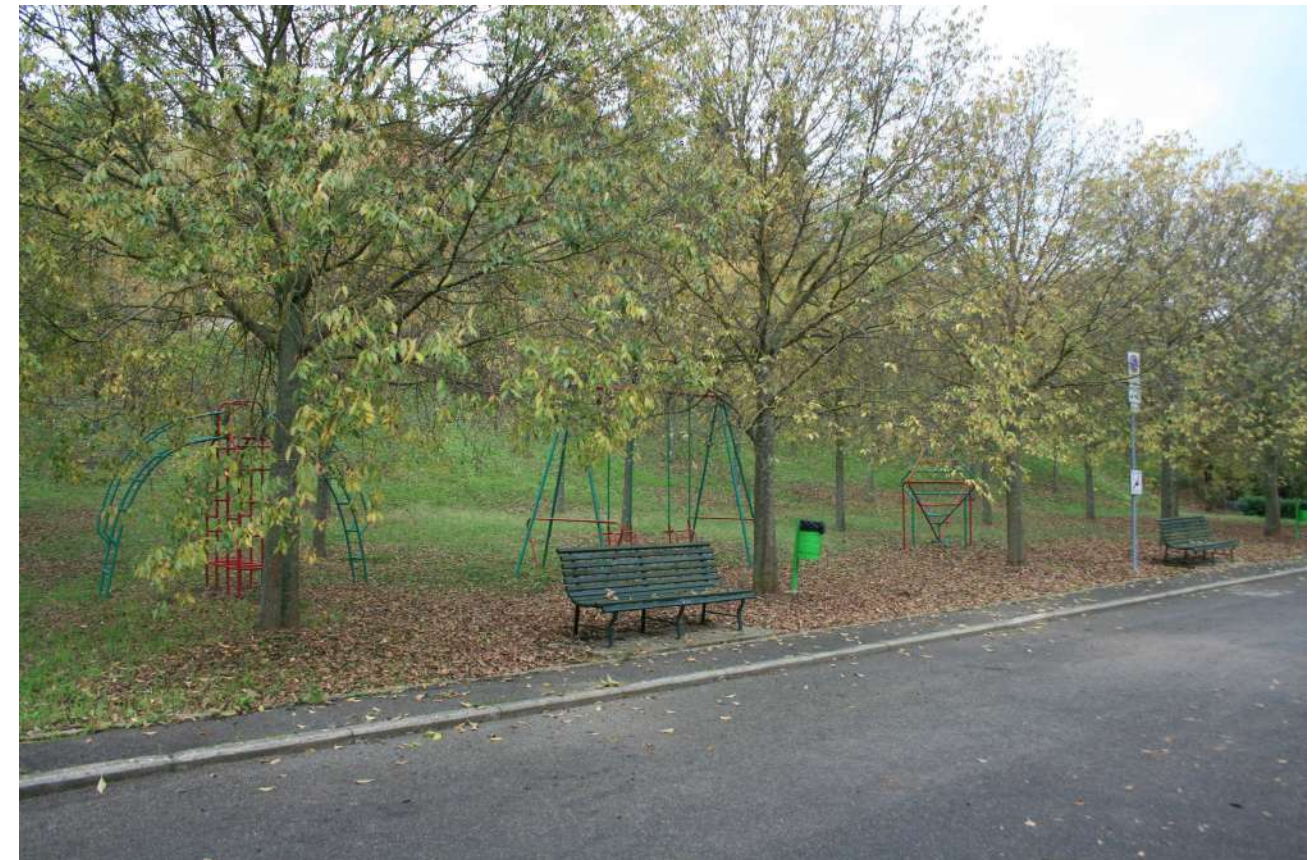
La presente scheda si riferisce ad un'area di modeste dimensioni posta al lato di un parcheggio presente lungo via Pablo Picasso. Nel giardino sono localizzate alcune attrezzature ludiche. L'area a verde è direttamente accessibile dal marciapiede posto al margine del parcheggio ed è sprovvista di percorsi interni .

ANNOTAZIONI
Viene proposta la creazione di percorsi pavimentati che giungano in prossimità delle aree dove sono posizionate le attrezzature ludiche oltre alla creazione di uno scivolo di accesso verso il piano stradale .

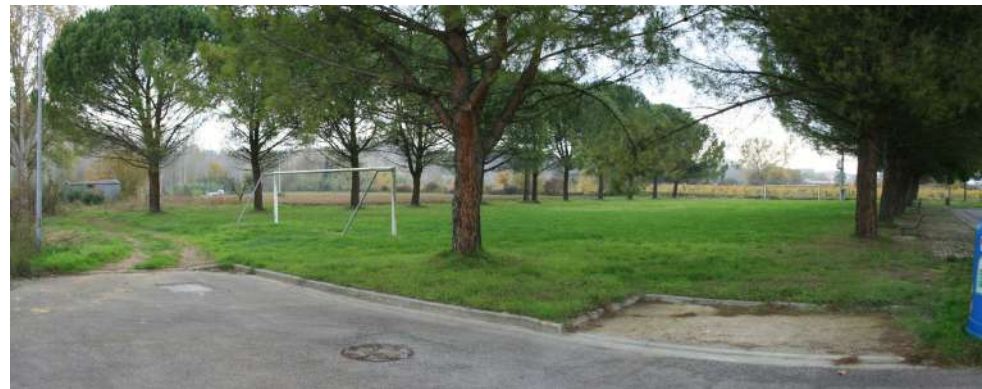
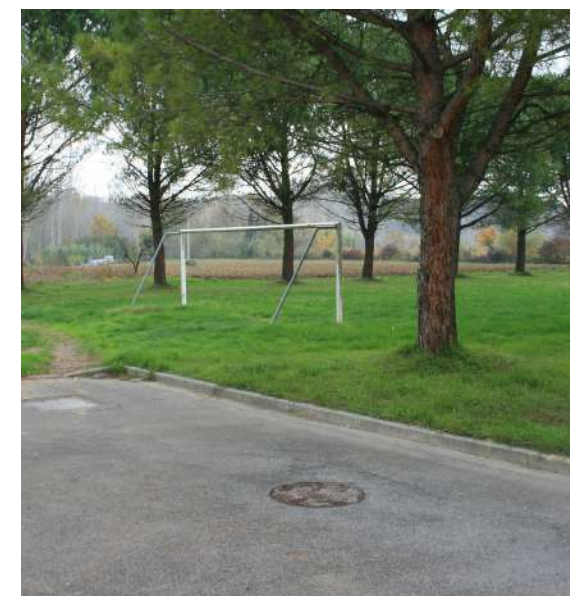
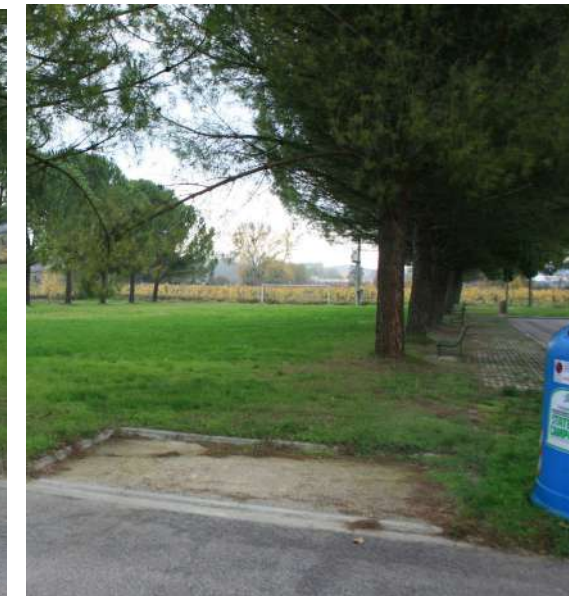
La presente scheda si riferisce ad un'area destinata al gioco del calcio

ANNOTAZIONI
Si ritiene necessaria la realizzazione di un ribassamento per consentire l'accesso alle aree pavimentate direttamente dal piano stradale

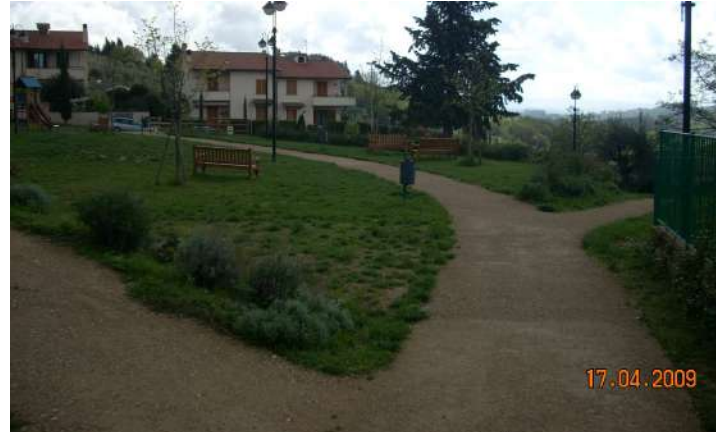
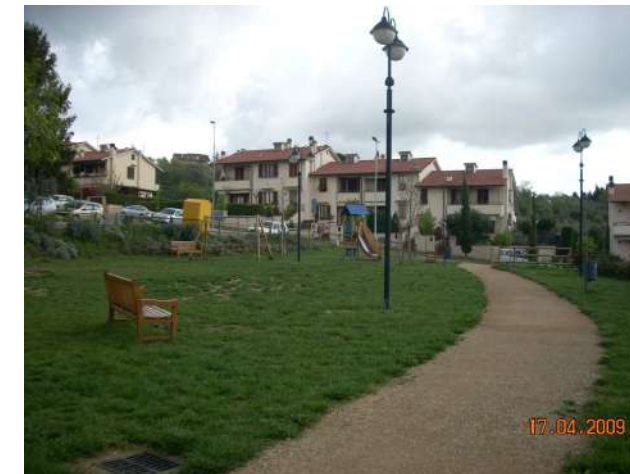
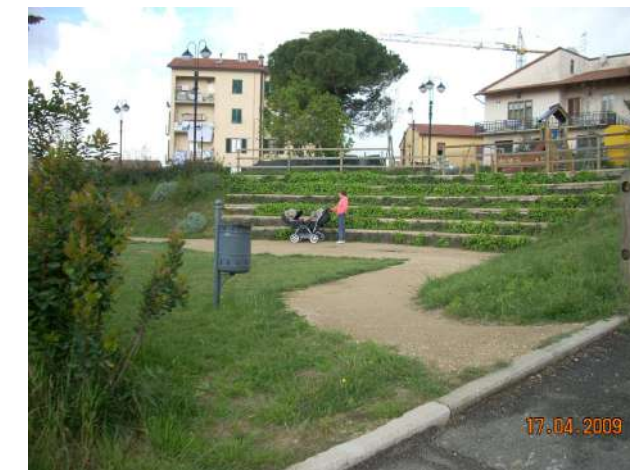
La presente scheda si riferisce ad un giardino di recente realizzazione ubicato nella frazione di Fiano tra la via delle fonti e la via degli olivi. Il giardino è caratterizzato dalla presenza di varie aree per la sosta, un piccolo anfiteatro ed un'area ove sono localizzate alcune attrezzature ludiche. L'area a verde è direttamente accessibile dai marciapiedi che la circoscrivono. I percorsi interni sono pavimentati con conglomerato cementizio.

ANNOTAZIONI
Viene ritenuta non necessaria la realizzazione del cordolo di delimitazione laterale dei percorsi vista la modesta entità della pendenza delle percorrenze e l'assenza di scalini verso le aree a prato.
